Provozní budova vodojemu Korunní, Praha 10**Akce 14F8700****Obnova pláště a střechy provozního objektu Korunní, Praha 10.****Stavebně technický a hydrogeologický průzkum**

Zakázka: Provozní budova vodojemu Korunní, Praha 10
Stavebně technický a hydrogeologický průzkum

Objednatel: Pražská vodohospodářská společnost a.s.

Zhotovitel: INSET s.r.o., Divize specializovaných prací,
Lucemburská 1170/7, 130 00 Praha 3 – Vinohrady
Tel.: +420 221 489 111, e-mail: inset@inset.com

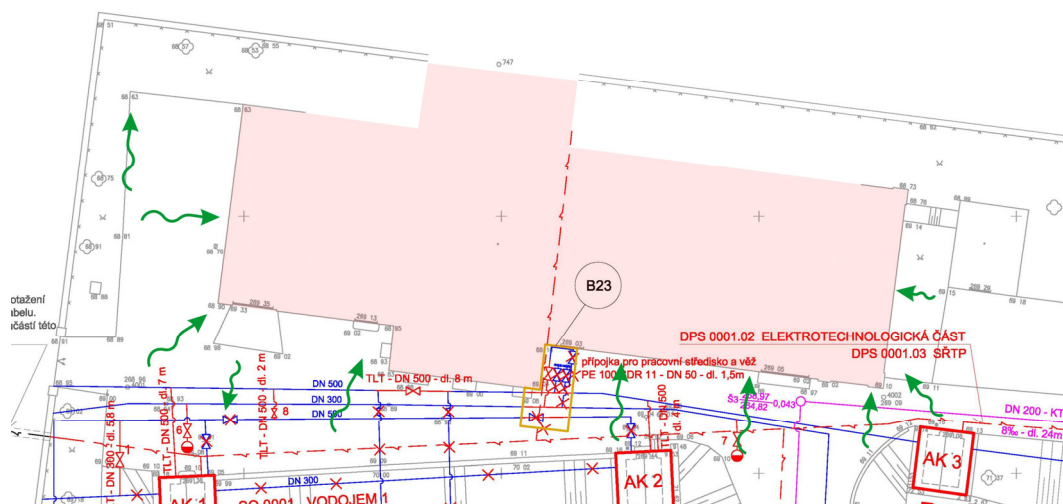
Z podkladu [5] jsou převzaty geodetické výškové poměry v bezprostředním okolí sledovaného objektu. Na mnoha místech je nadmořská výška živičného povrchu u objektu nižší než ve vzdálenějších částech. Dešťová voda tedy může stékat směrem k objektu.

Obrázek 2: Geodetické zaměření bylo převzato z podkladu [5].

Zelené šipky ukazují proudění dešťové vody.

Následovat by měly opravy styku fasád s terénem, zřízení okapových žlabů, opravy okapových svodů, přespádování terénu kolem objektu, v neposlední řadě správně provedený detail podříznutí omítky u terénu.

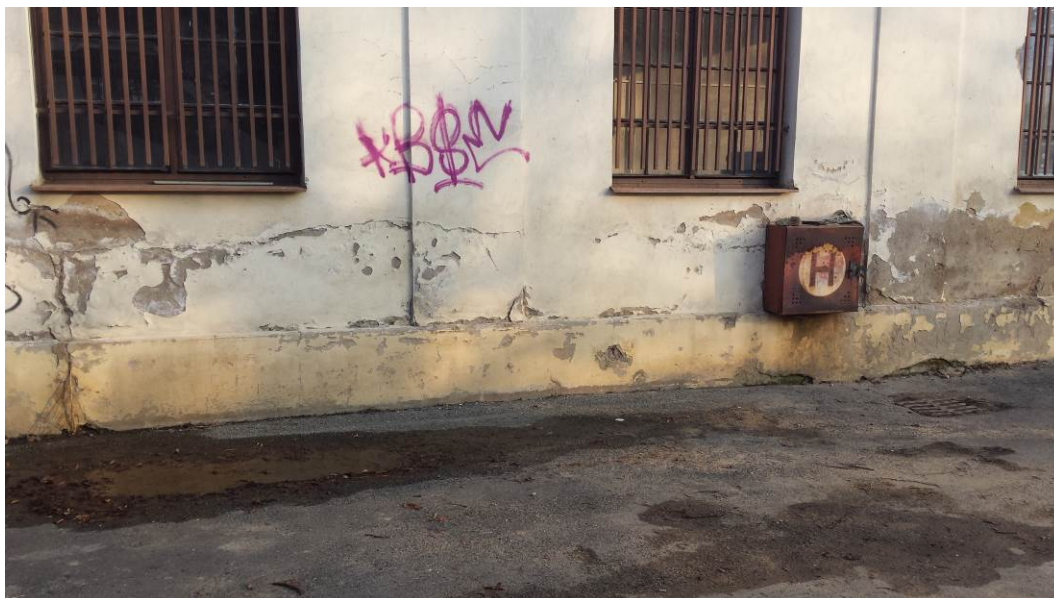
Obrázek 3: U objektu se drží kaluže dešťové vody – západní průčelí.

3. Špatně vyspádovaný terén kolem domu způsobuje, že u objektu se drží kaluže dešťové vody a ta se vsakuje do zdiva.

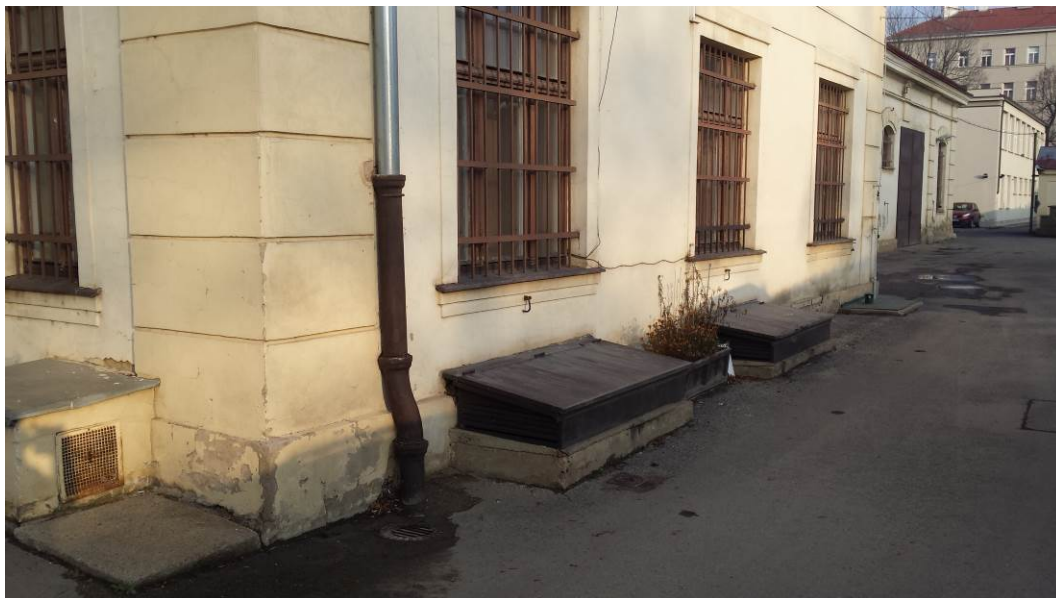
Obrázek 4: U objektu se drží kaluže dešťové vody – jihozápadní nároží rizalitu.

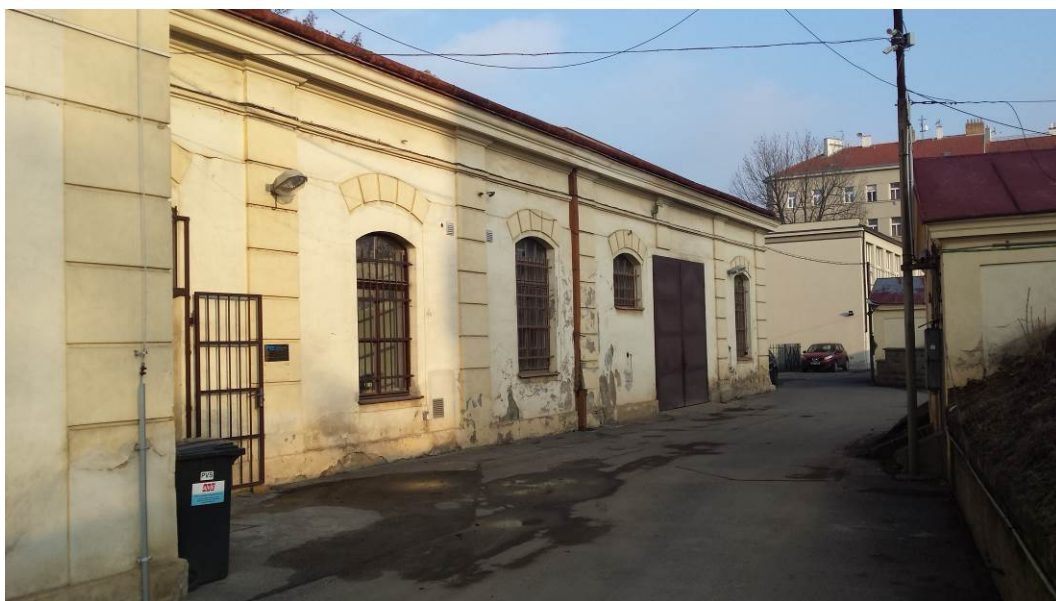
Obrázek 5: Kaluže vody u jižního průčelí.

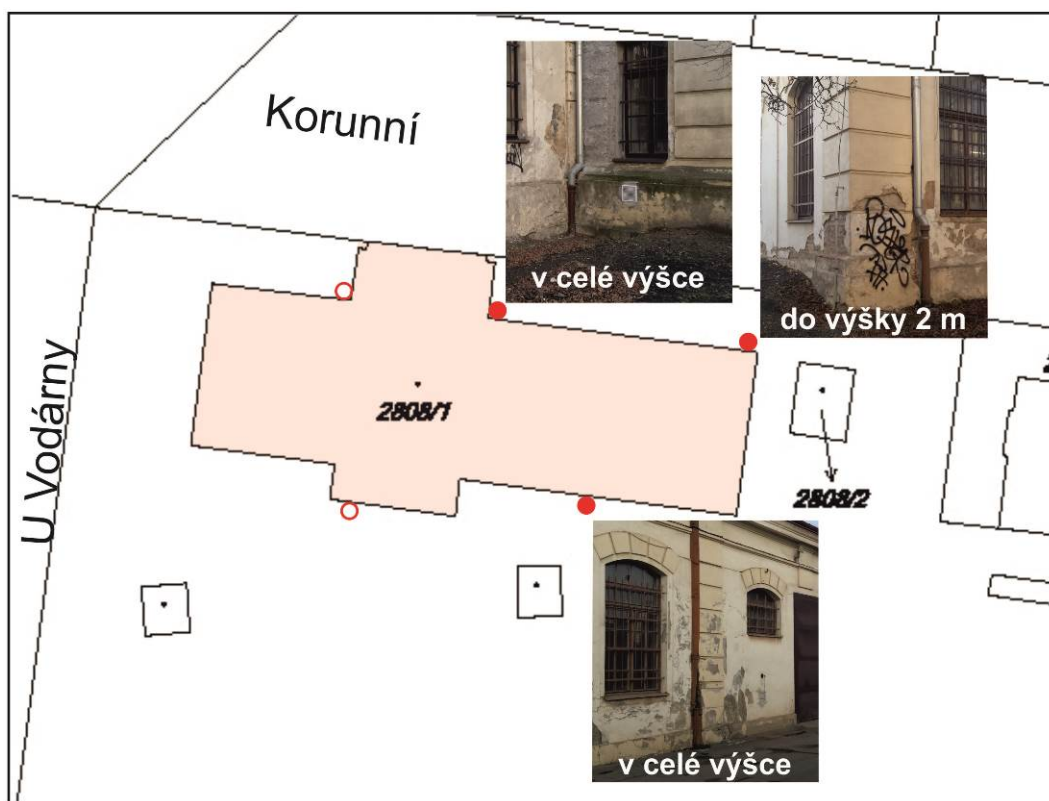
U několika okapových svodů je viditelná zvýšená vlhkost přilehlého zdiva. U dvou svodů jsou známky vlhkosti v celé výšce objektu, u jednoho svodu do výšky 2 m. Omítka je v těchto místech zdegradovaná a zčásti opadává.

Obrázek 6: U několika okapových svodů je zvýšená vlhkost zdiva.

2. Netěsnosti okapových svodů způsobují vlhnutí fasád v jejich okolí, a to až v celé výšce objektu.

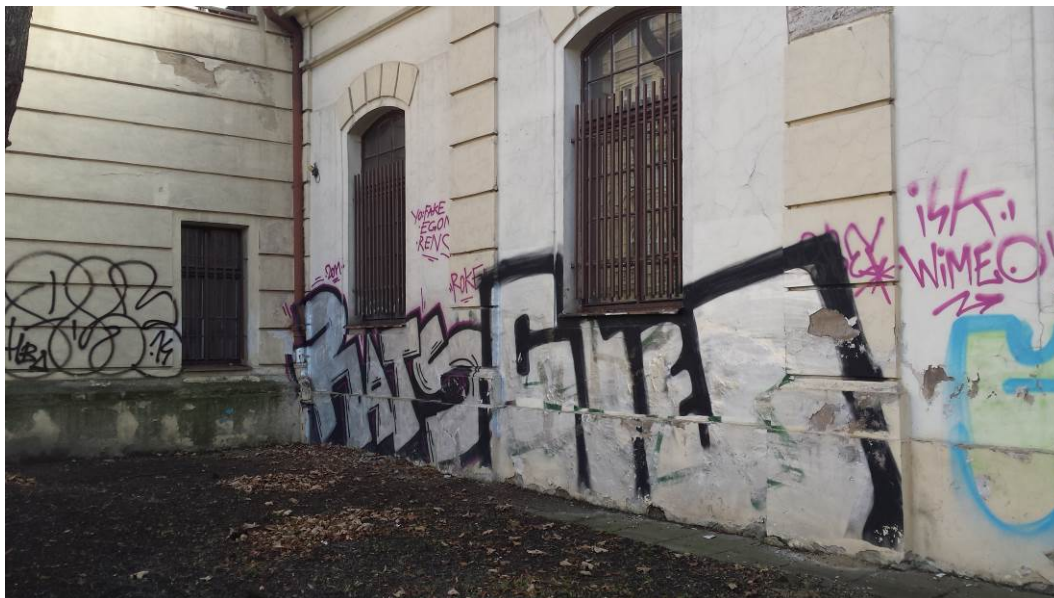
Obrázek 7: Zbytek okapového chodníčku u části severní fasády.

4. Chybí okapové chodníčky resp. okapní žlábký, které by odváděly vodu od objektu. Je možné, že žlábký na severní straně objektu jsou pod vrstvou humusu, tedy jsou nefunkční. V místě živičného povrchu okapové chodníčky nejsou.

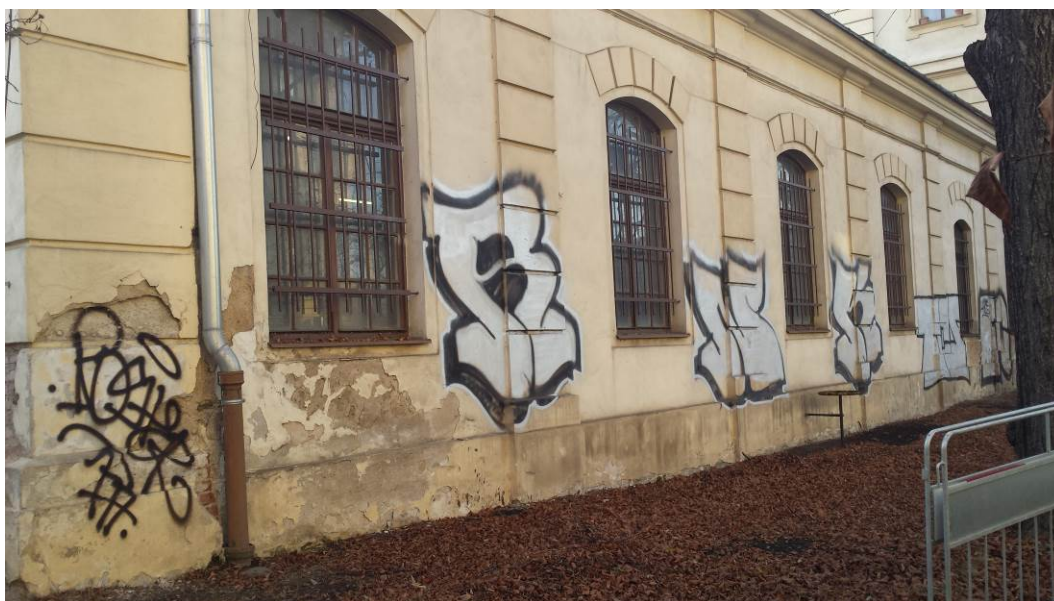
Obrázek 8: Okapový chodníček chybí, zemina sahá až k fasádě.

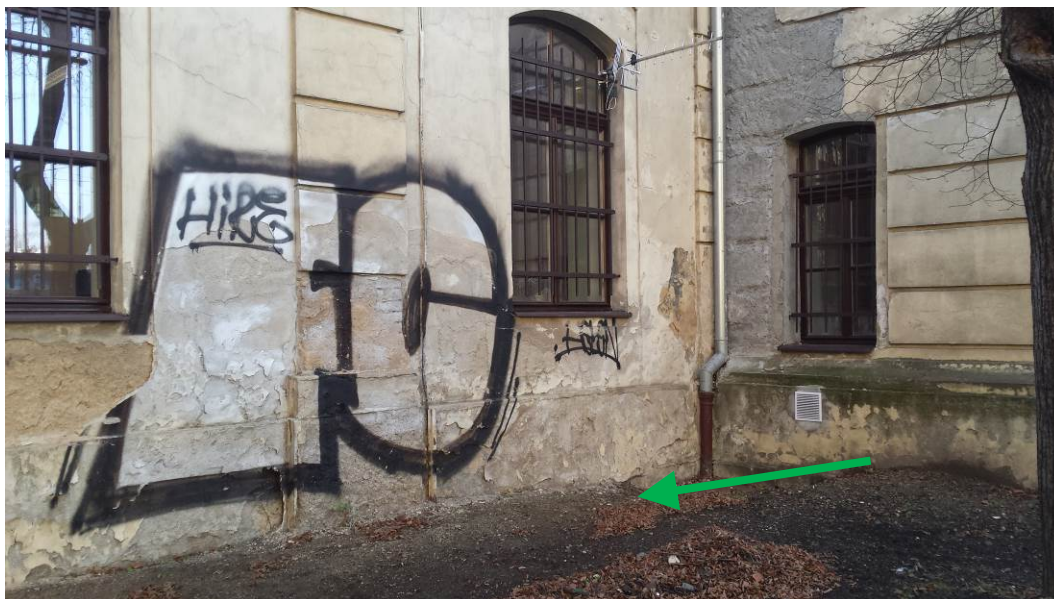
Obrázek 8: Okapový chodníček chybí, navršená zemina spadáje k objektu.

Nevylučujeme, že okapové chodníčky na severní straně existují někde pod vrstvou humusu, ale ani v takovém případě nemají odpovídající funkčnost.

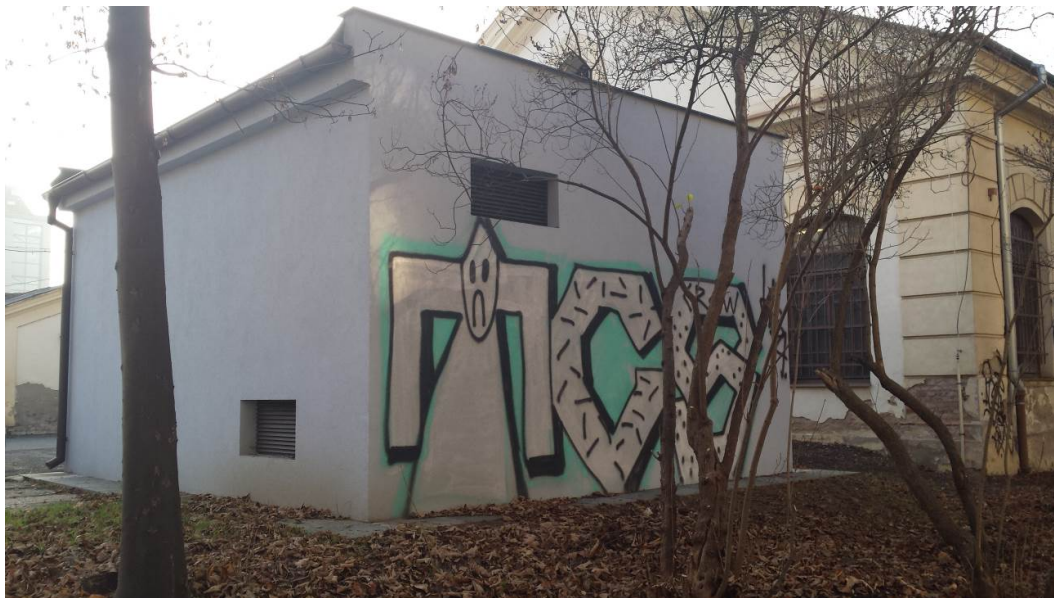
Obrázek 10: Objekty v bezprostředním okolí – obytné domy, trafostanice v areálu – nevykazují výraznější měrou zvýšenou vlhkost fasádního zdiva.

Z této skutečnosti usuzujeme na prvotní a hlavní příčinu vlhkého zdiva sledovaného objektu, a to neprovedené nebo vlivem času již rozpadlé a nefunkční vodorovné hydroizolace. Při dobře fungujících hydroizolacích by nevzlínala voda do zdiva, jako nevzlíná u okolních objektů ve stejných základových poměrech.

Prvotním úkolem je návrh a provedení dodatečných hydroizolací (mechanických, chemických, elektroosmotických apod.). Návrh není předmětem této zprávy.

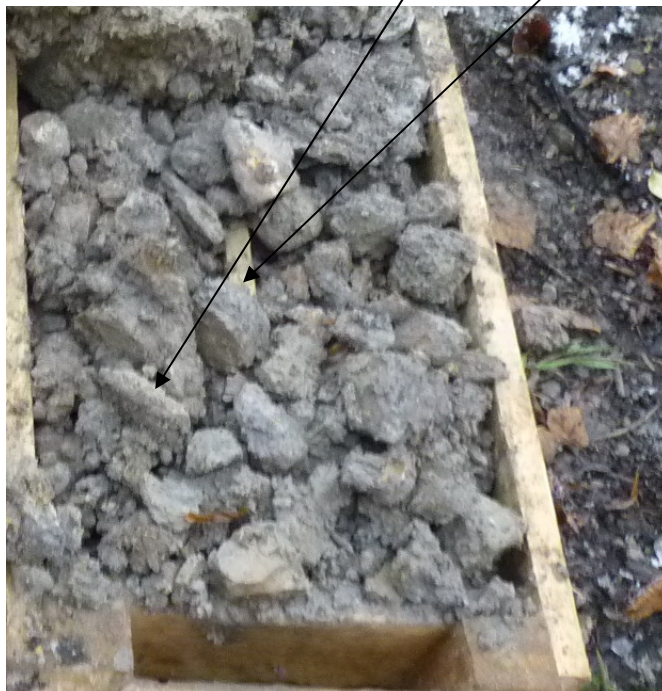
Vrtným průzkumem byla v hloubce 3,20 m pod terénem zastižena 30 cm mocná zcela zvětralá břidlice (zatřídění dle ČSN 73 6133 – **R6**) s úlomky křemenců. Břidlice je šedá s rezavými smouhami tvořenými limonitem. Poté do konečné hloubky vrtu (6 m) se vyskytovala šedá rezavě smouhovaná mírně zvětralá břidlice (**R5**) s polohami křemenců. Břidlice a křemence byly úlomkovitě a kusovitě rozpadavé.

Obrázek 11: Foto jádra – kusovitě rozpadavé břidlice a křemence (hl. 5,0–5,4 m)

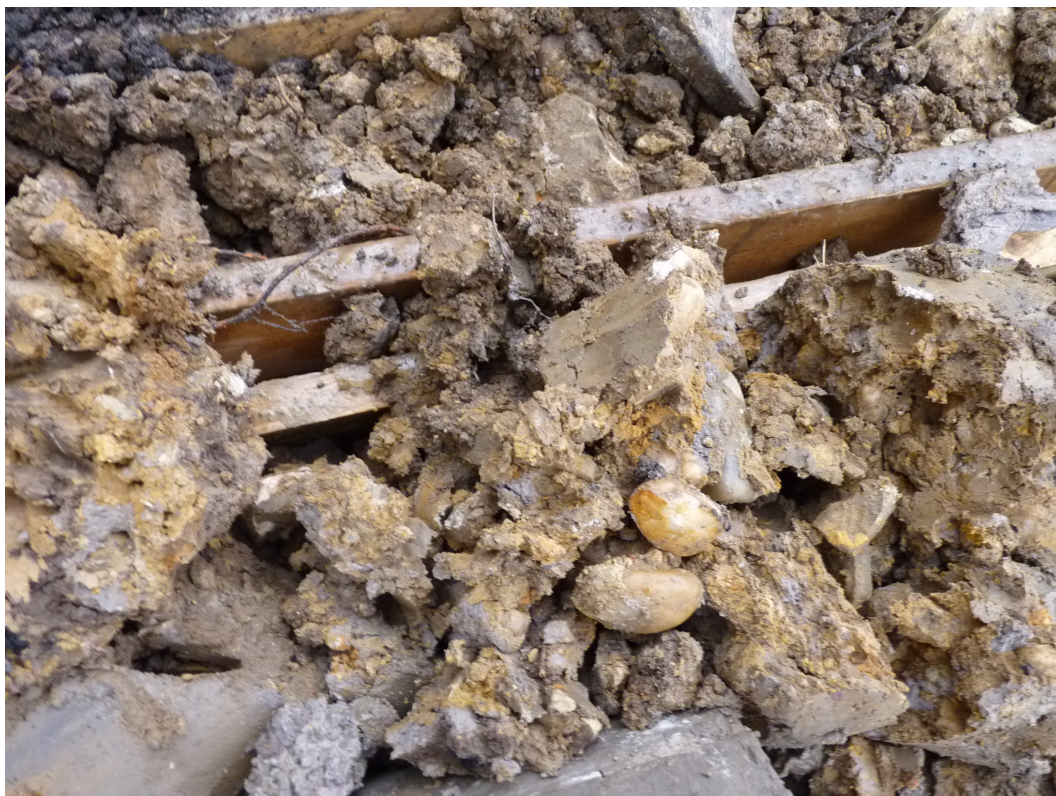
Obrázek 13: Štěrk jílovitý – patrné valouny křemene

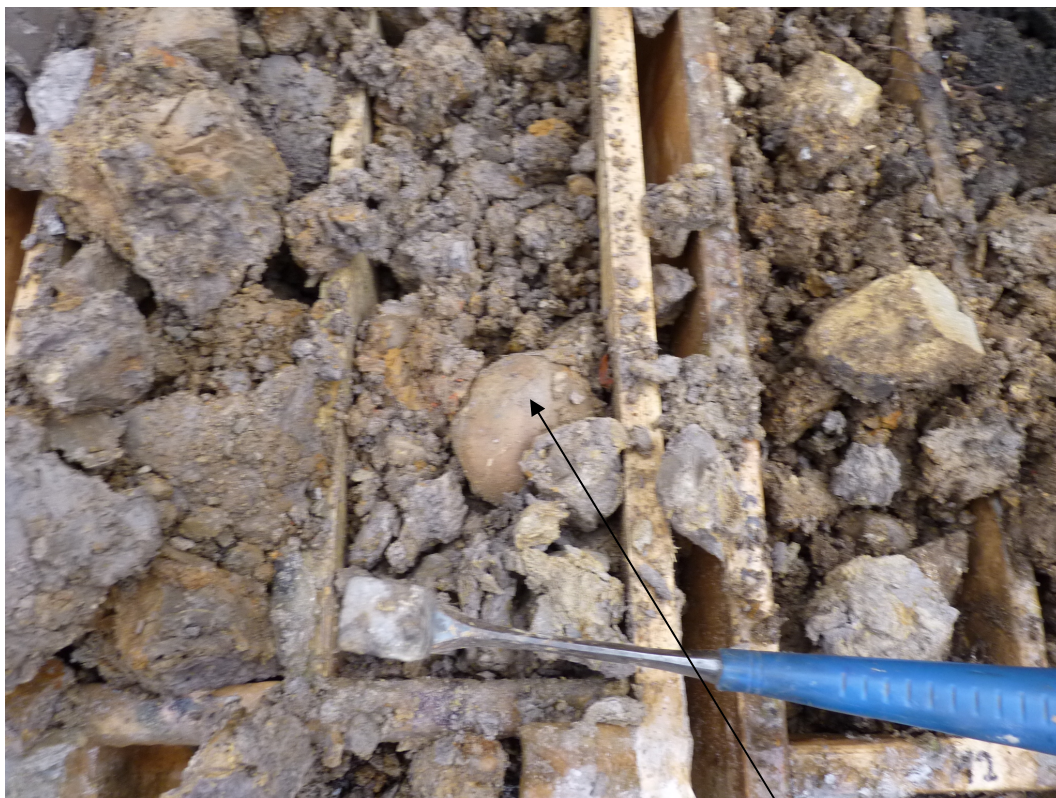
Obrázek 14: Přechodová zóna – patrný valoun křemene
