Doplňující restaurátorský průzkum a předběžný rest. záměr

fasád Vinohradské vodárny a vodárenské věže a areál
Korunní čp. 725, Praha 2

2021

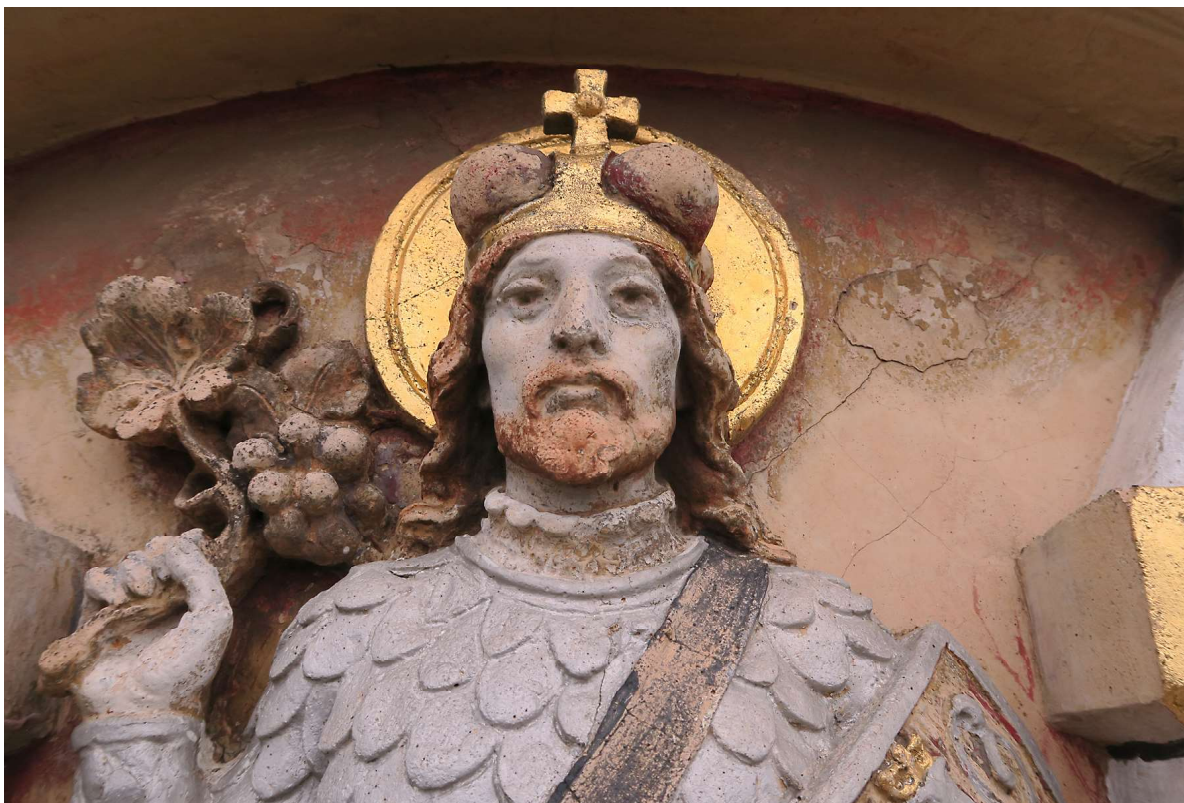
Obr. 3

DETAIL – současný stav - znak na Z stěně věže
- patrná novodobá úprava
- viditelná poškození předešlých oprav

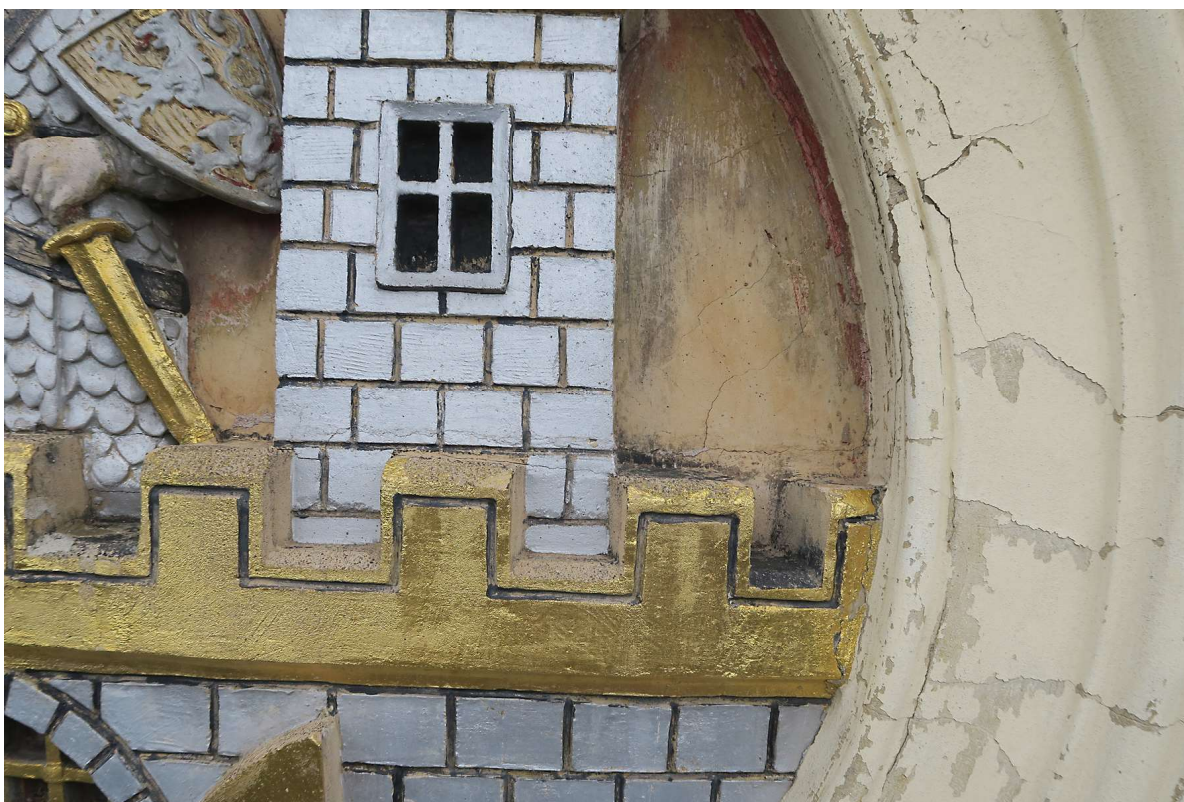
Obr. 4

DETAIL – současný stav - znak na Z stěně věže
- patrná novodobá úprava
- viditelné novodobé zlacení a stříbřenka
- patrná původní barevnost

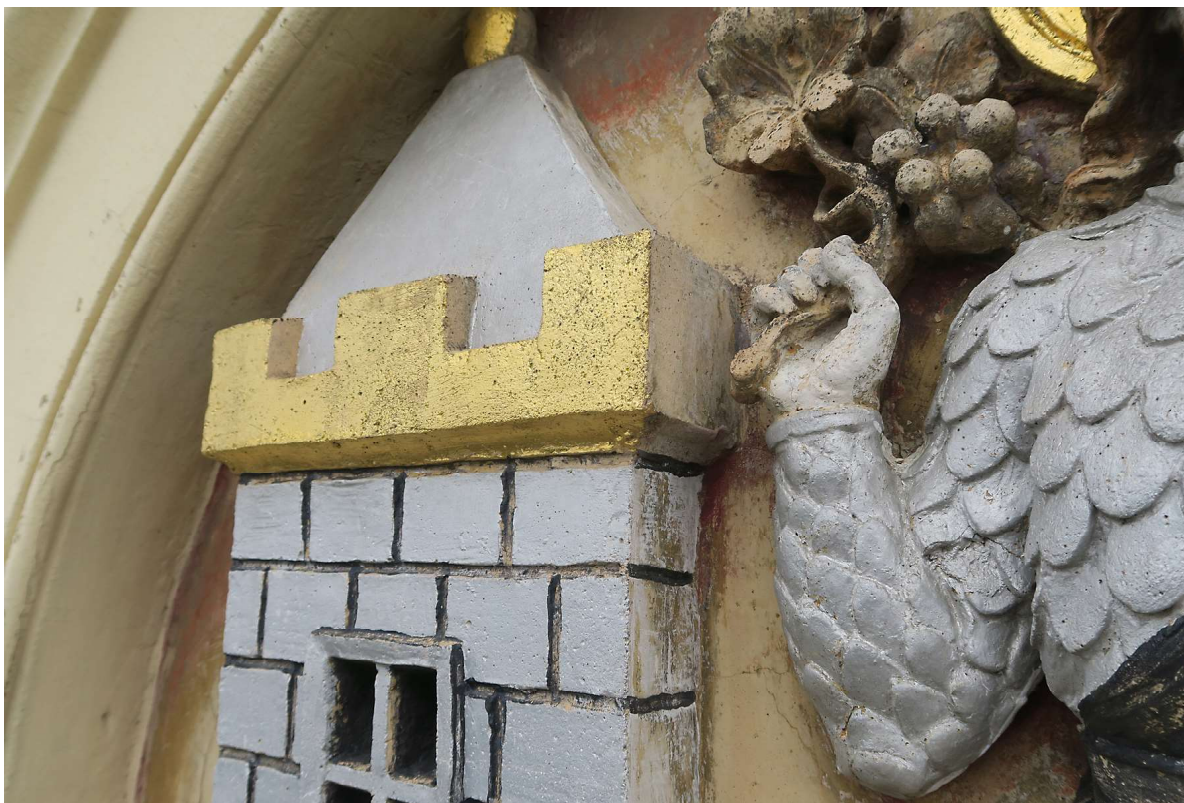
Obr. 5

DETAIL – současný stav - znak na Z stěně věže
- patrná novodobá úprava
- viditelná původní barevnost

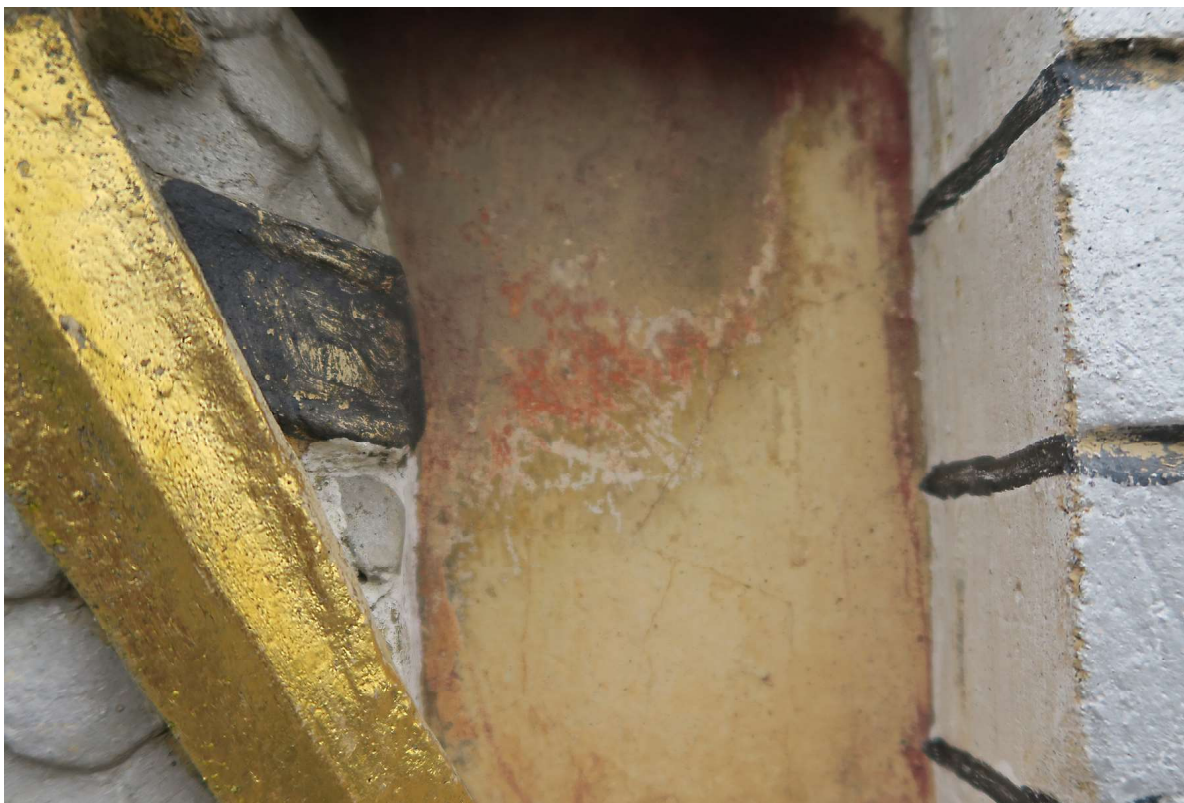
Obr. 7

DETAIL – současný stav - znak na Z stěně věže
- patrný sondážní průzkum, prokazující existenci
- viditelná původní barevnost

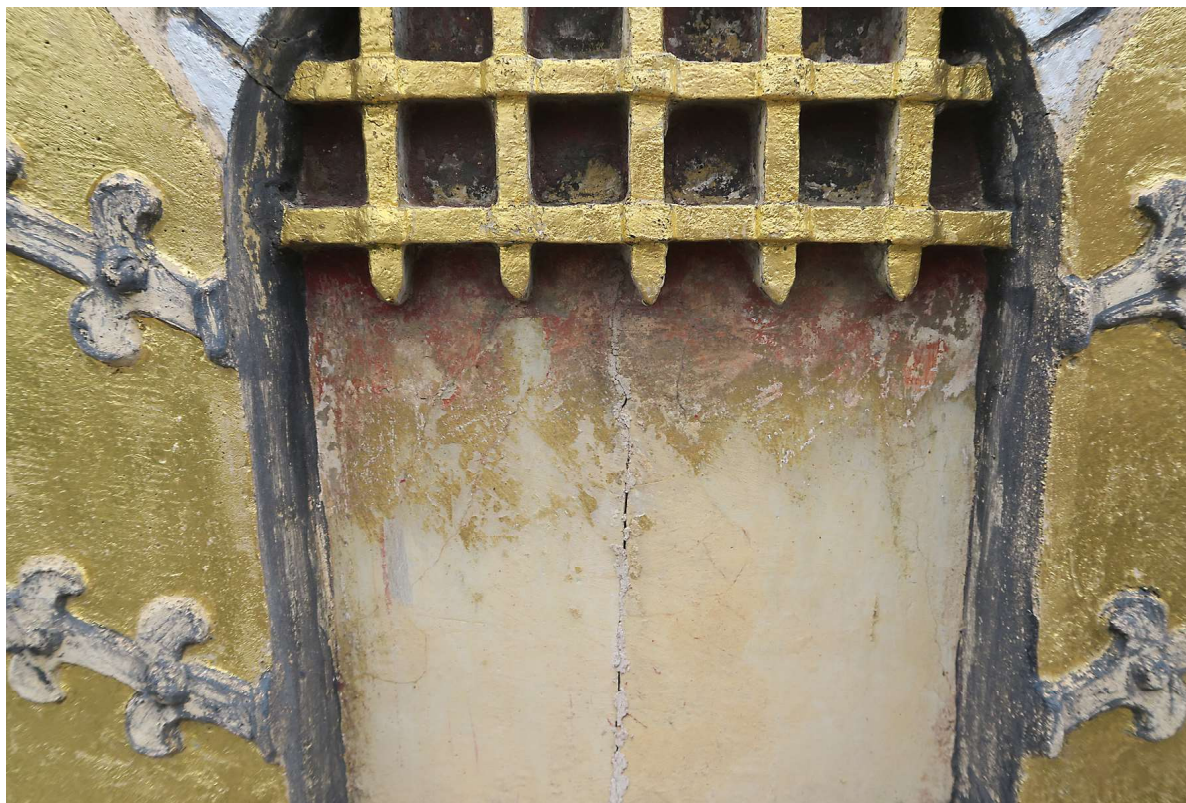
Obr. 9

DETAIL – současný stav - znak na Z stěně věže
- patrný sondážní průzkum, prokazující existenci
původní ornamentální výmalby
- viditelná poškození povětr. vlivů

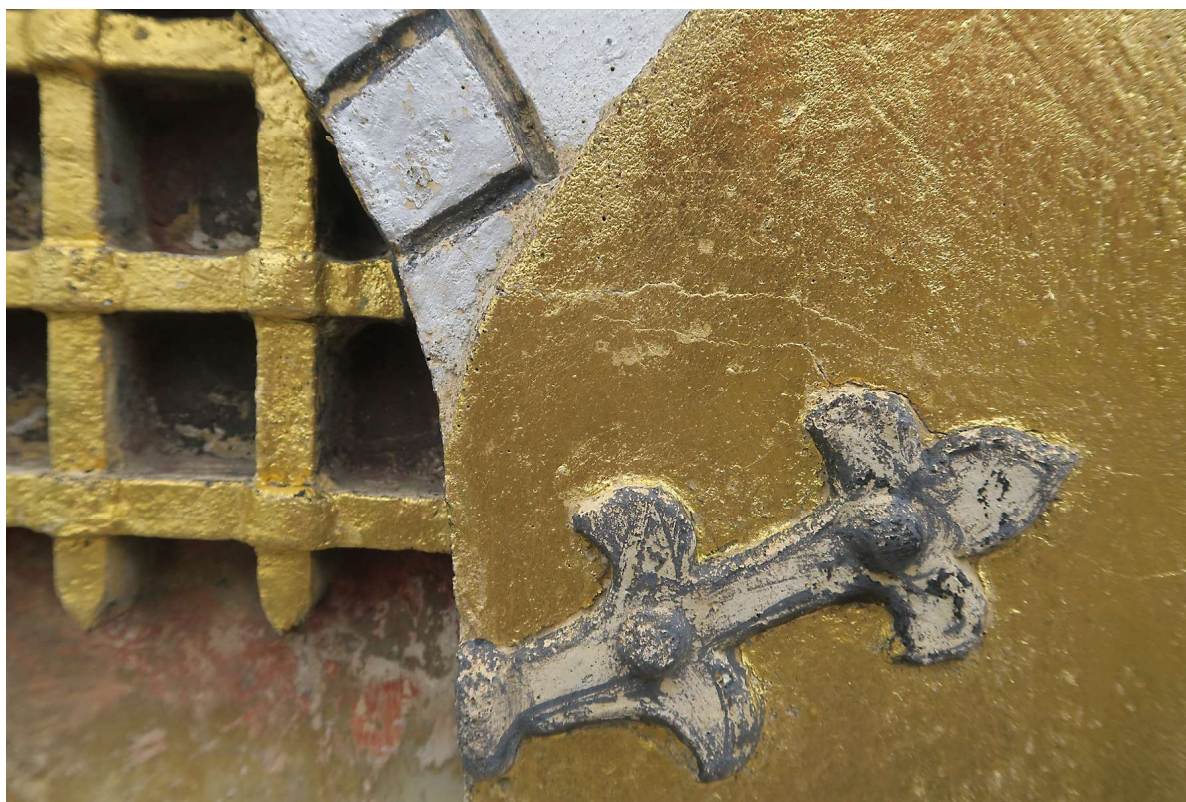
Obr. 10

DETAIL – současný stav - znak na Z stěně věže
- patrný sondážní průzkum, prokazující existenci
původní ornamentální výmalby, tak i původní barevnost
štukové výzdoby
- viditelná poškození předešlých oprav, atd.

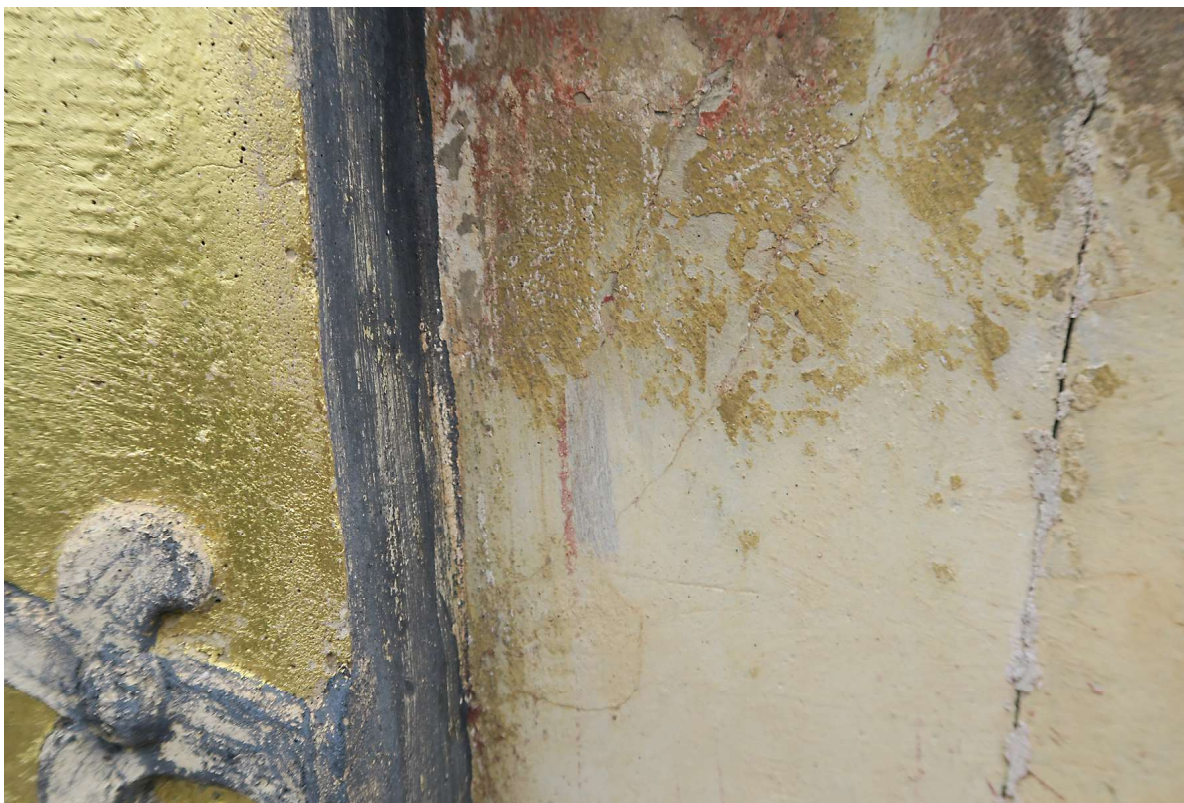
Obr. 11

DETAIL – současný stav - znak na Z stěně věže
- patrný sondážní průzkum, prokazující existenci
nepůvodní ornamentální výmalby, tak i původní
barevnost štukové výzdoby
- viditelná poškození předešlých oprav, atd.

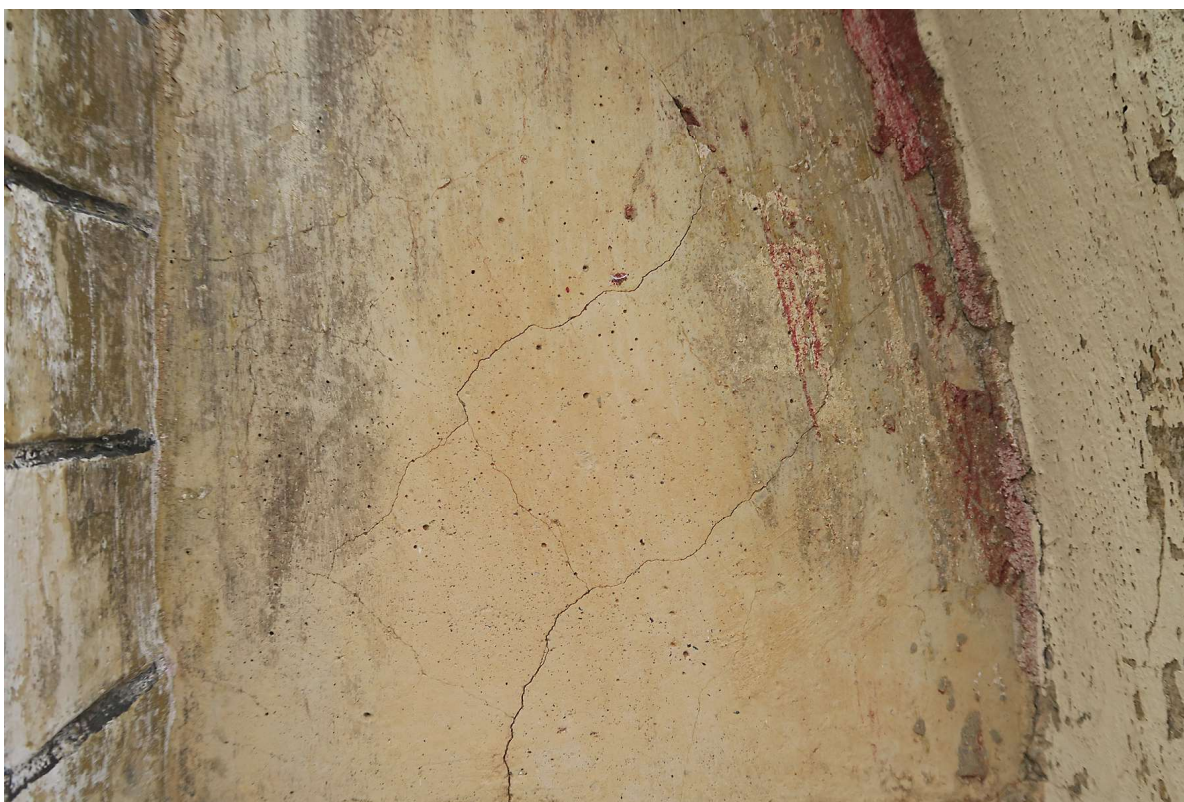
Obr. 12

DETAIL – současný stav - znak na Z stěně věže
- patrný sondážní průzkum, jak na pozadí
- viditelná poškození předešlých oprav a úprav, atd.

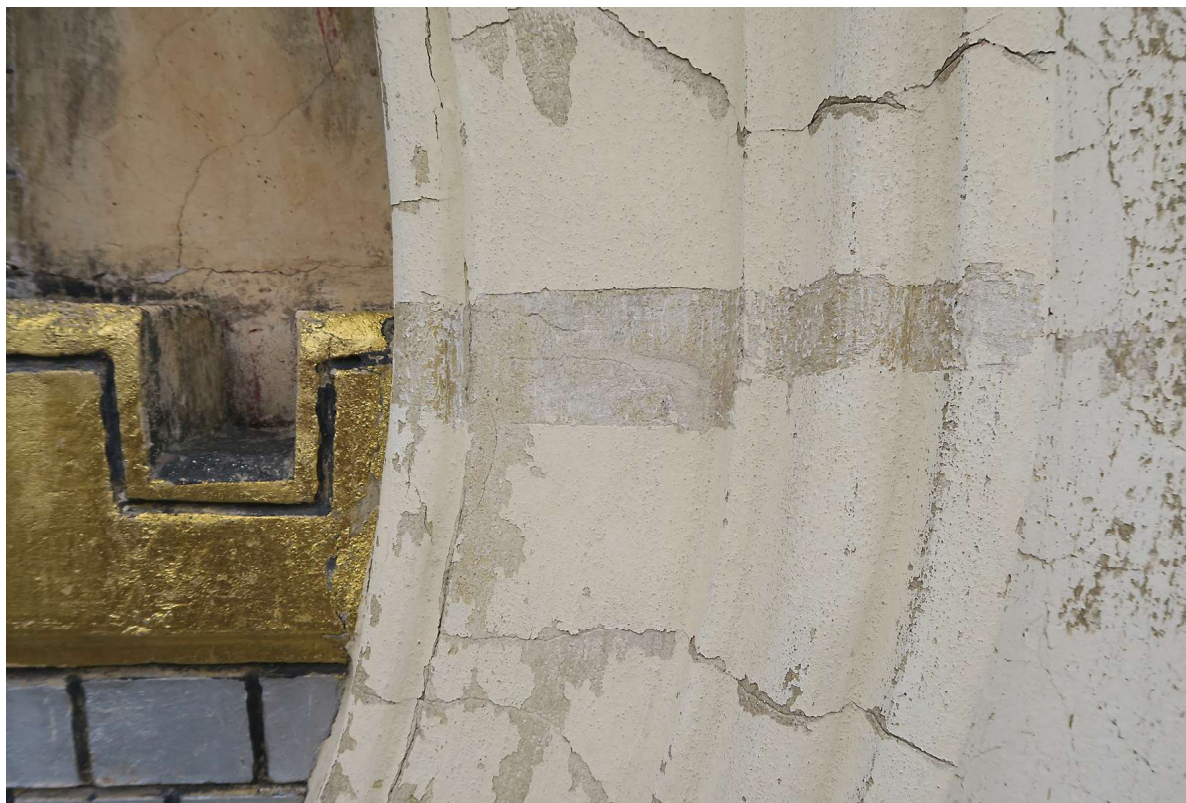
Obr. 13

DETAIL – současný stav - znak na Z stěně věže
- patrný sondážní průzkum, prokazující existenci
původní barevnosti štukové výzdoby

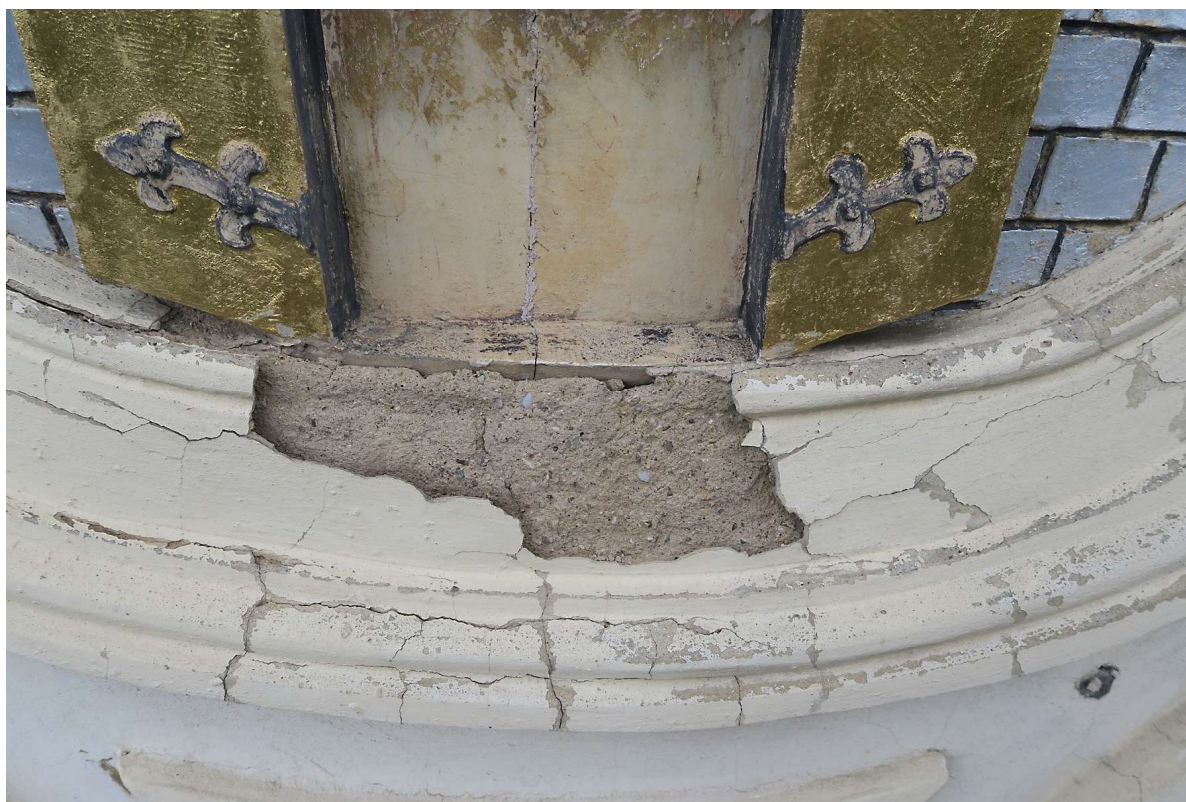
Obr. 14

CELEK – současný stav - znak na Z stěně věže
- patrné spontánní odpadnutí štuky, prokazující
existenci původního odlitku, tak i původní barevnost
štukové výzdoby
- viditelná poškození předešlých oprav, atd.

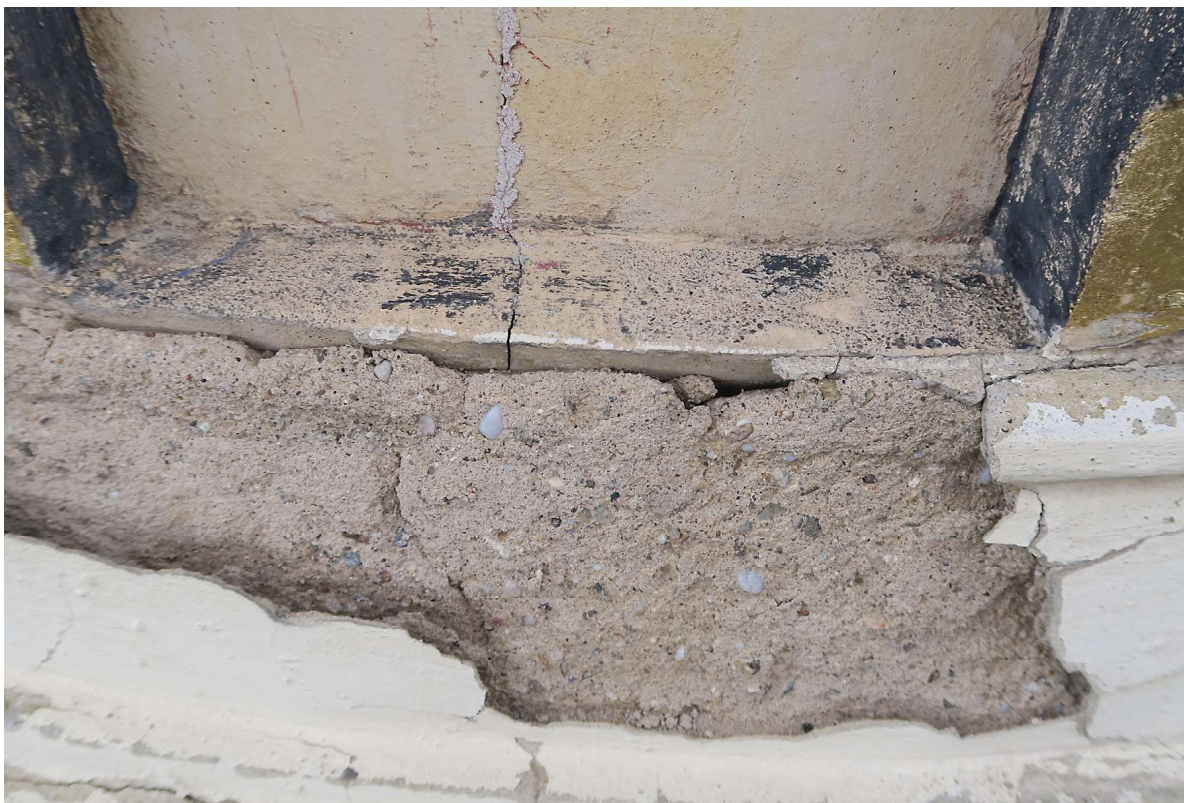
Obr. 15

DETAIL – sondy na ploše mezi štukovou výzdobou
- patrné spontánní odpadnutí štuky, prokazující existenci původního odlitku, tak i původní barevnost štukové výzdoby
- viditelná poškození předešlých oprav, atd.

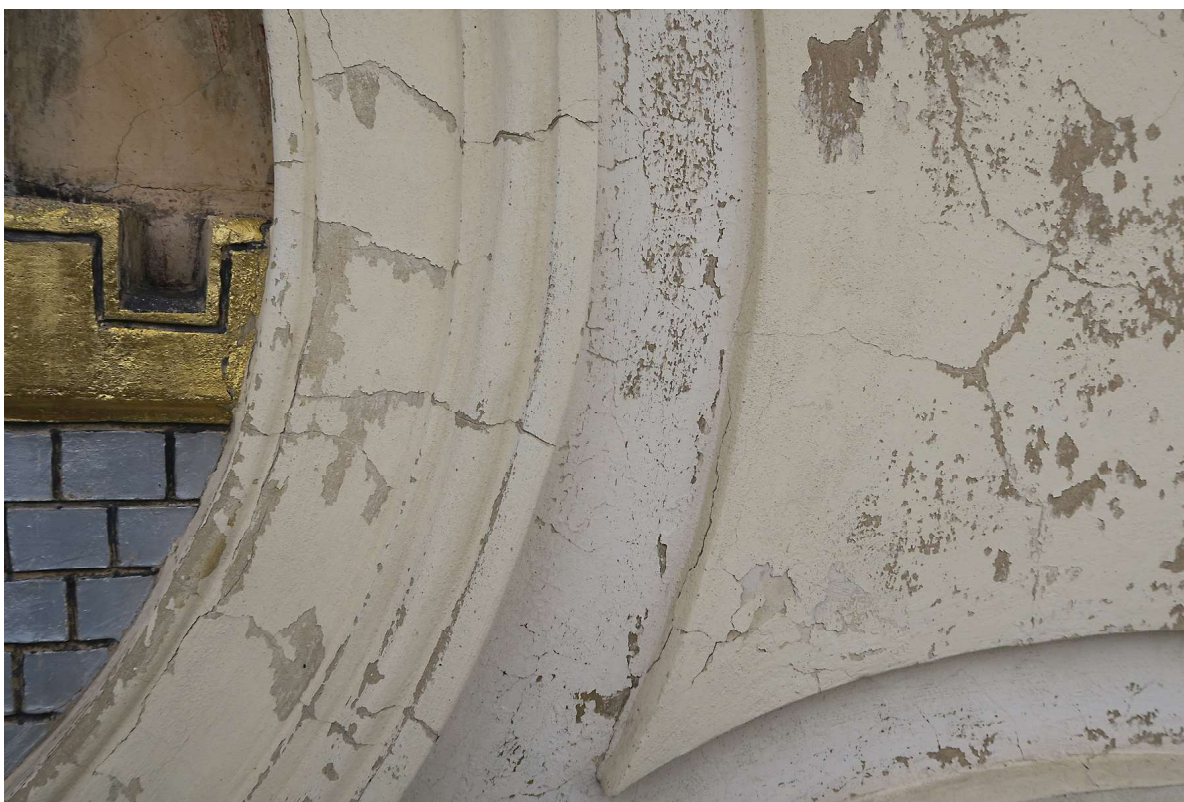
Obr. 16

DETAIL – sondy na ploše štukové výzdoby
- patrný sondážní průzkum, prokazující existenci původní barevnost štukové výzdoby

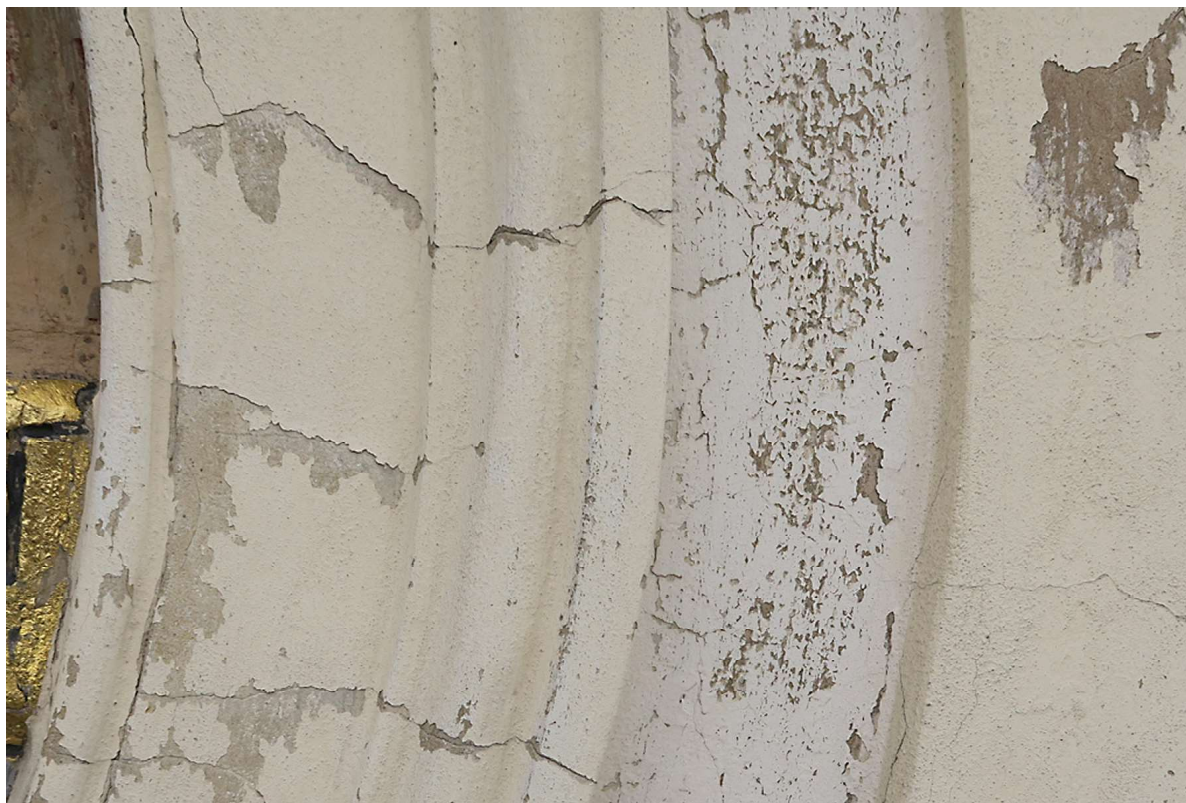
Obr. 17

DETAIL – sondy na ploše fasády na štukovém dekoru
- patrný sondážní průzkum, prokazující existenci
původní barevnost štukové výzdoby

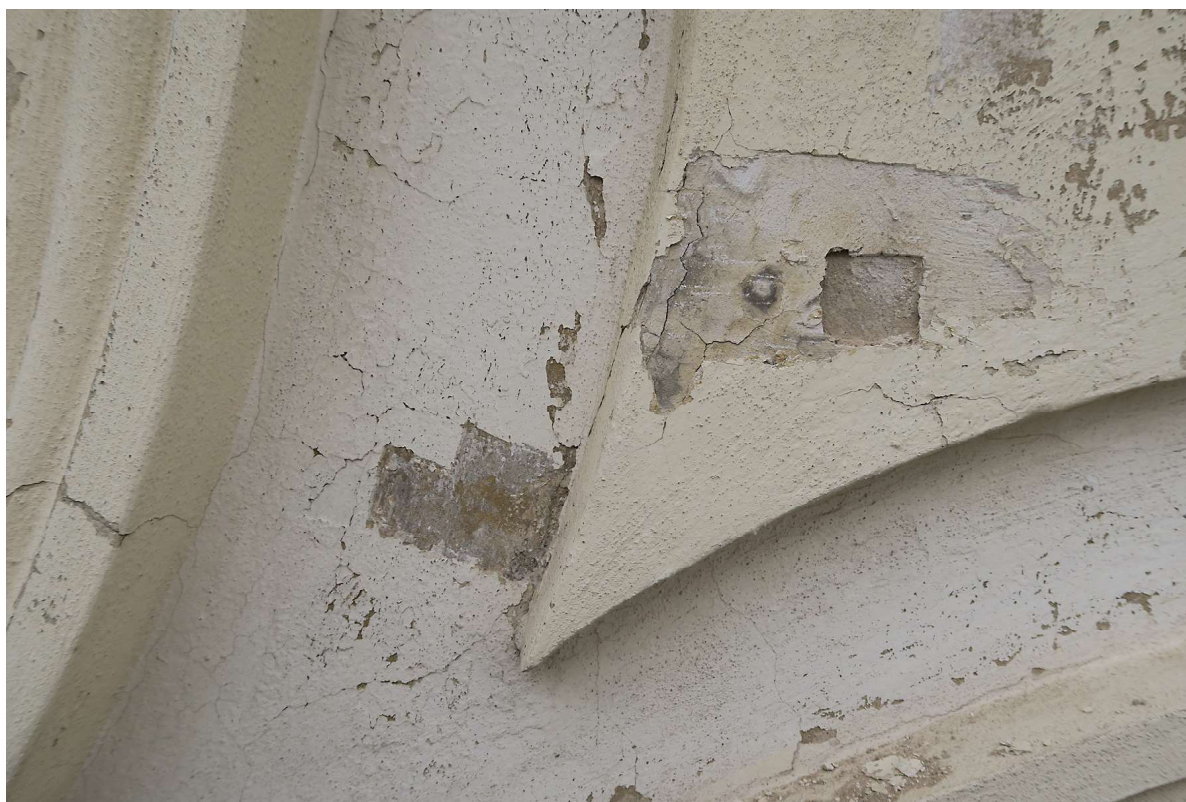
Obr. 18

DETAIL – sondy na ploše fasády na štukovém dekoru
- patrná původní štuková vrstva,
- viditelné stopy po přestukování

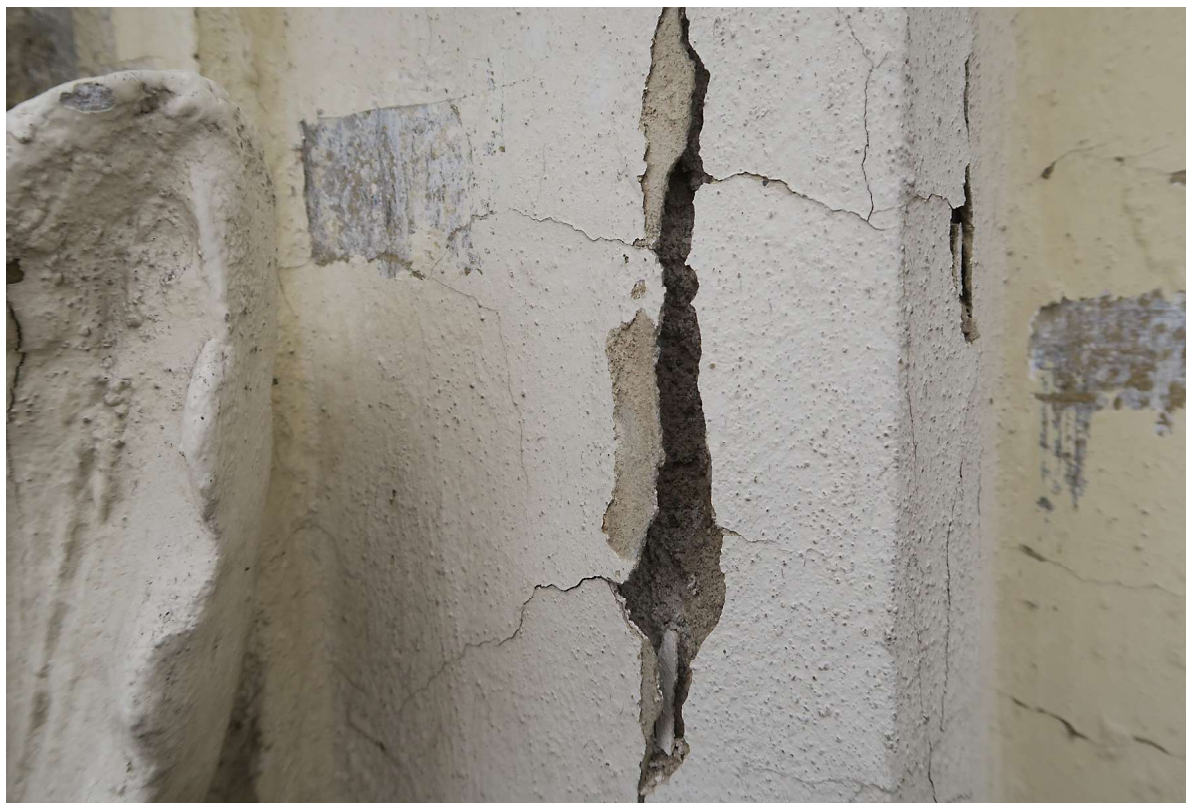
Obr. 23

DETAIL – poškození na ploše štukové výzdoby
- patrný sondážní průzkum, prokazující existenci
původní barevnost štukové výzdoby
- viditelné odchlípnutí souvrství novodobých úprav od
podkladu

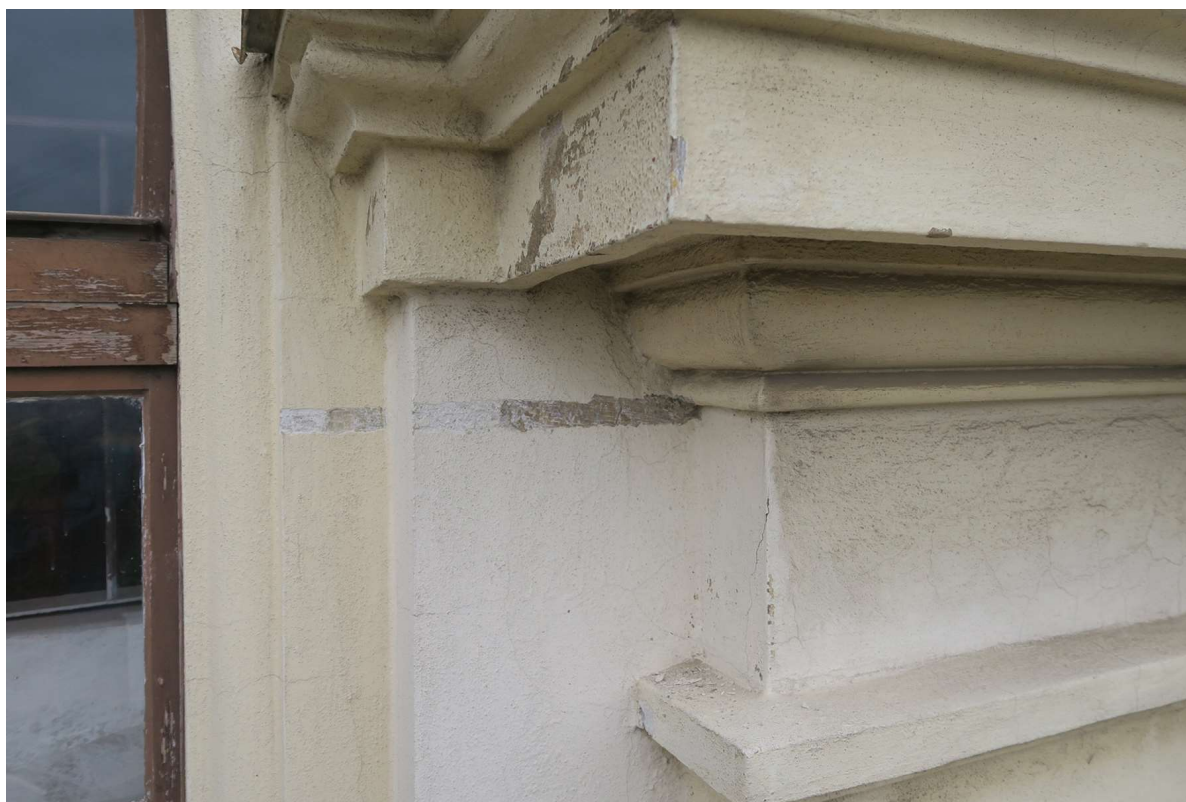
Obr. 24

CELEK – poškození na ploše štukové výzdoby
- patrný sondážní průzkum, prokazující existenci
původní barevnost štukové výzdoby

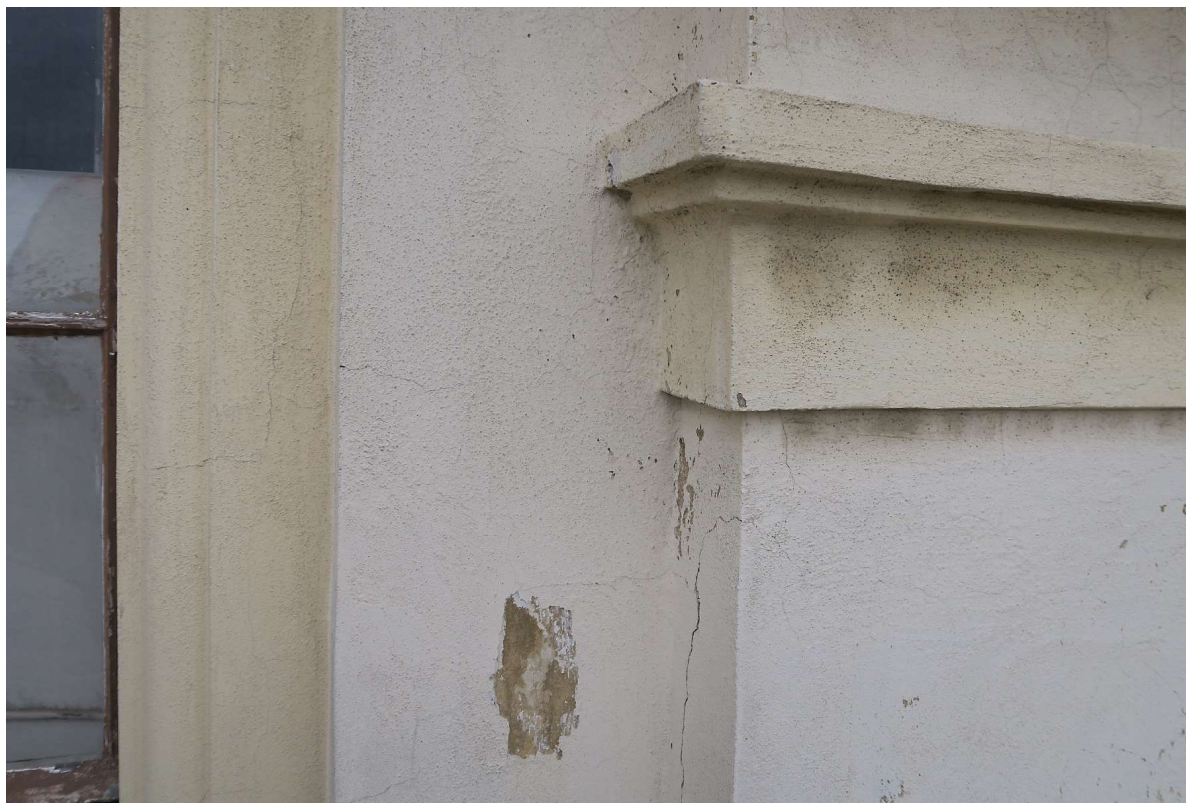
Obr. 25

CELEK – poškození na ploše štukové výzdoby
- patrný sondážní průzkum, prokazující existenci původní
barevnosti štukové výzdoby

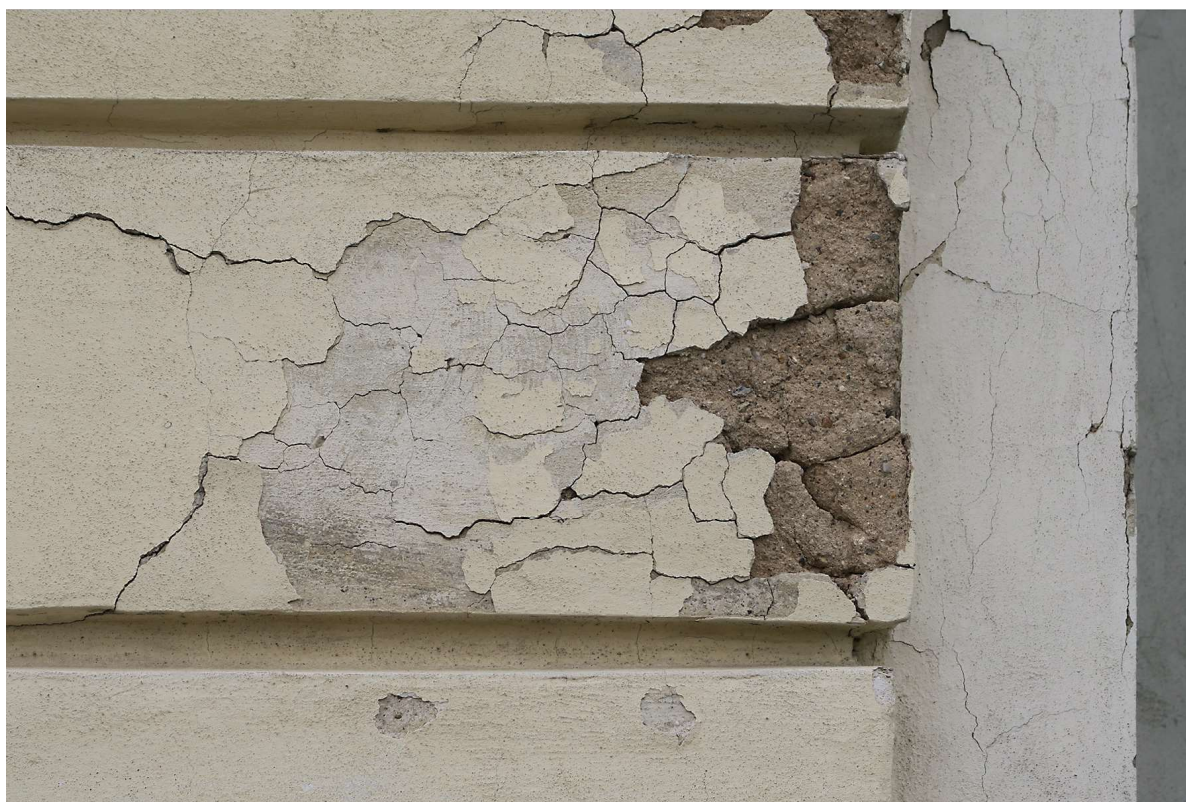
Obr. 26

DETAIL – poškození na ploše štukové výzdoby
- patrné odchlípnutí souvrství novodobých úprav od
podkladu
- viditelné degradace jádrového podkladu, zvednuté
souvrství novodobých úprav

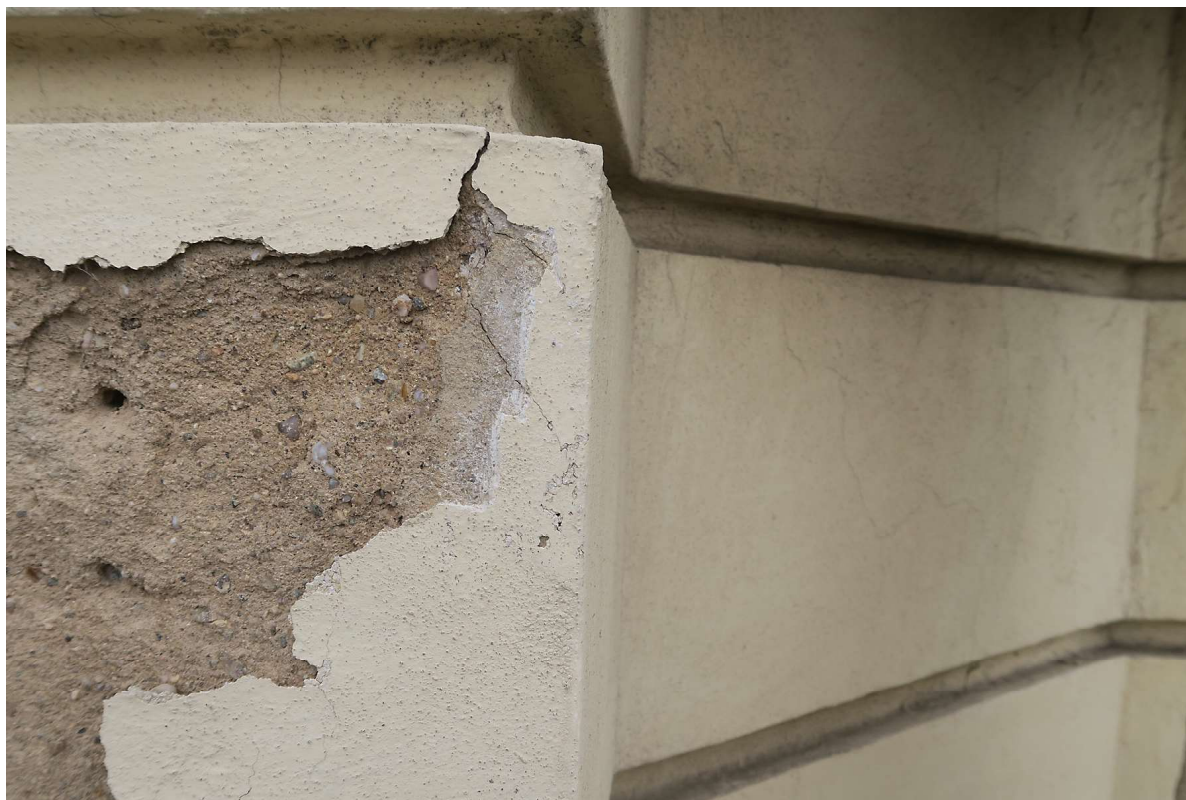
Obr. 29

DETAIL – sondy na ploše štukové výzdoby
- patrný sondážní průzkum, prokazující existenci
původní barevnosti štukové výzdoby

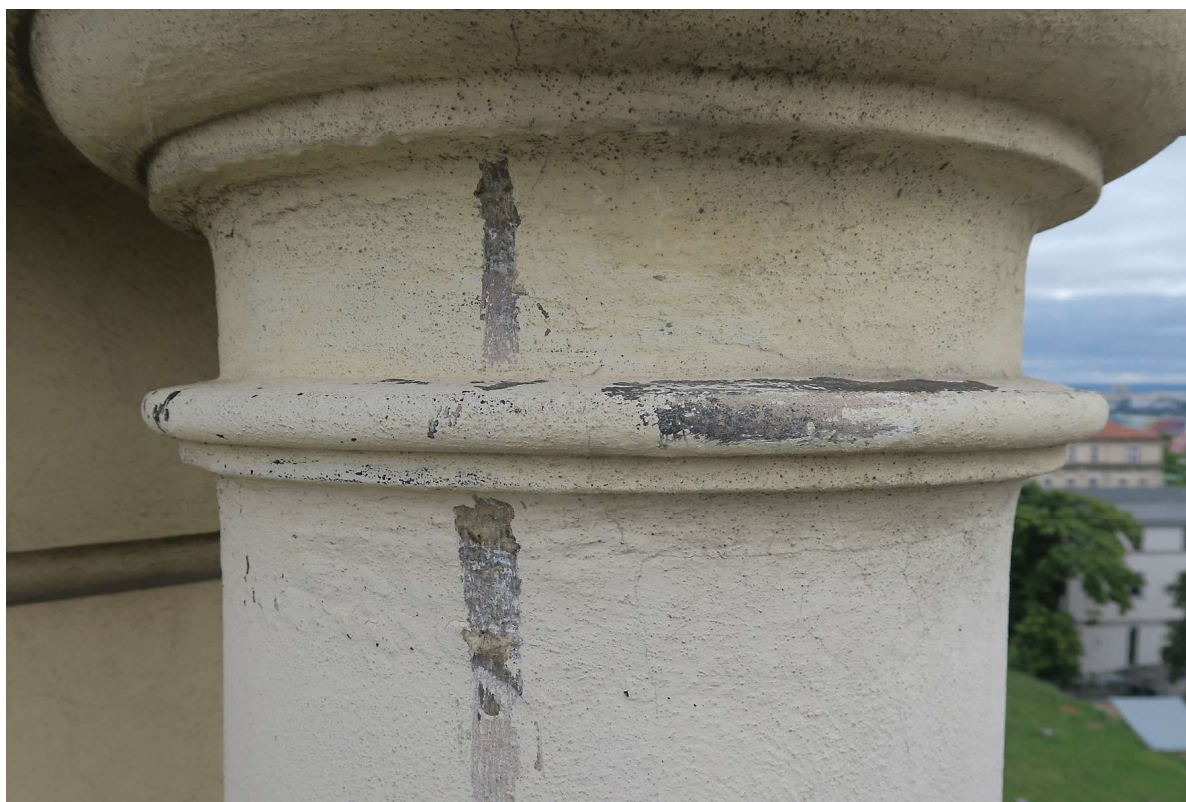
Obr. 30

DETAIL – sondy na ploše pilastru
- patrný sondážní průzkum, prokazující existenci
původní barevnosti štukové výzdoby
- viditelné deposity na povrchu

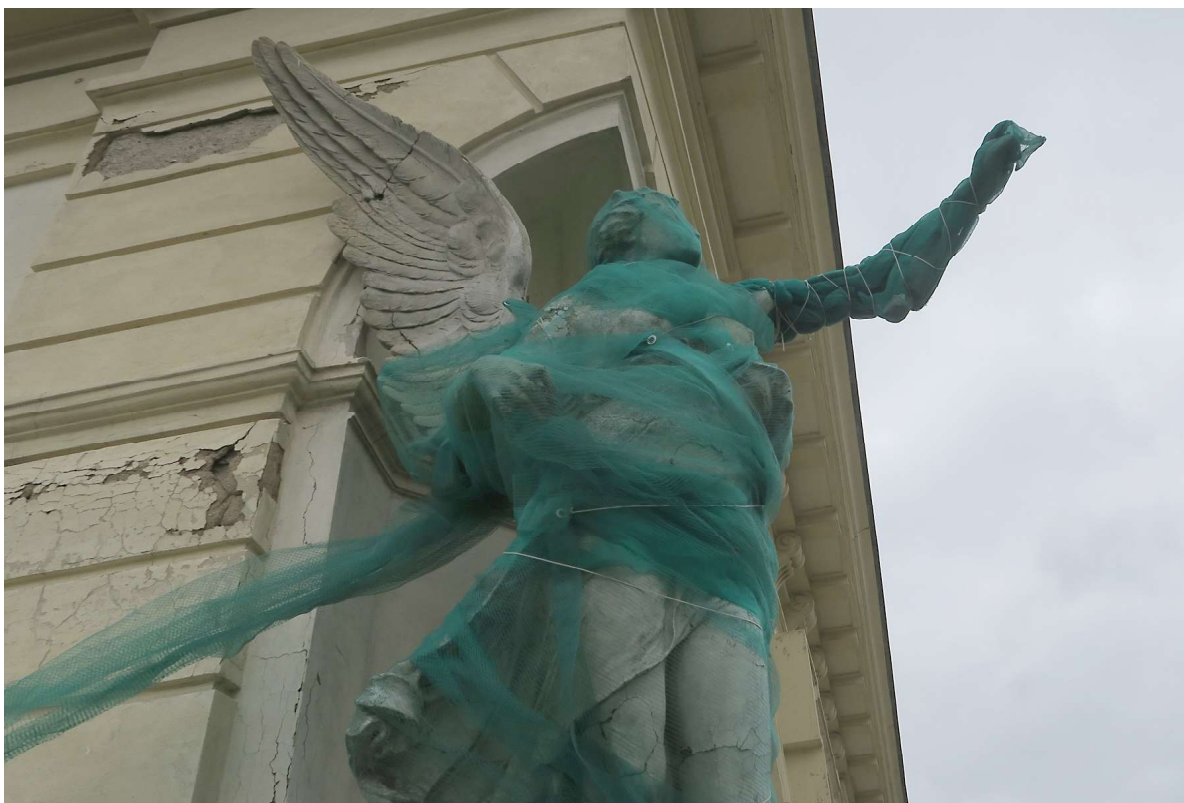
Obr. 33

CELEK – stav alegorických figur – JZ žena
- patrná výrazná deformace povrchu výdusku
- viditelné poškození, znečistnění obličejové části
výdusku
- patrná pravděpodobná ztráta modelace zdvižené
paže

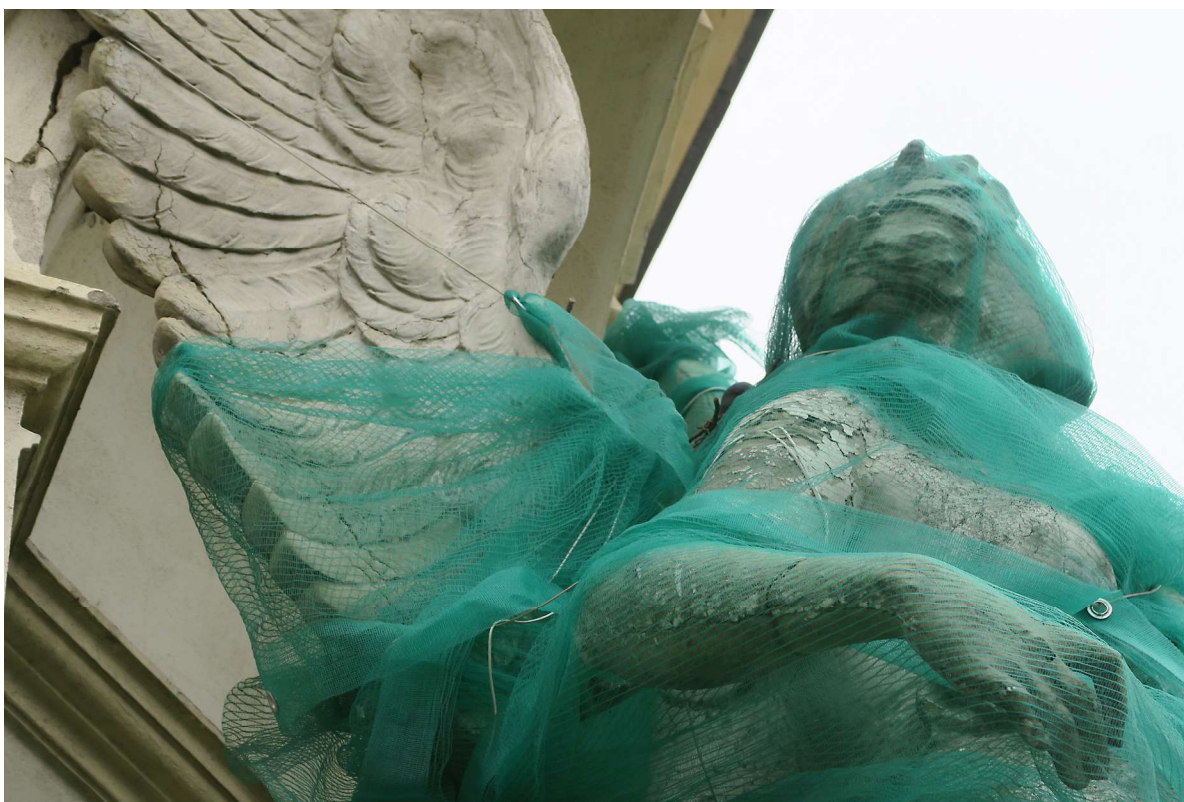
Obr. 34

DETAIL – stav alegorických figur – JZ žena
- patrná výrazná deformace povrchu výdusku

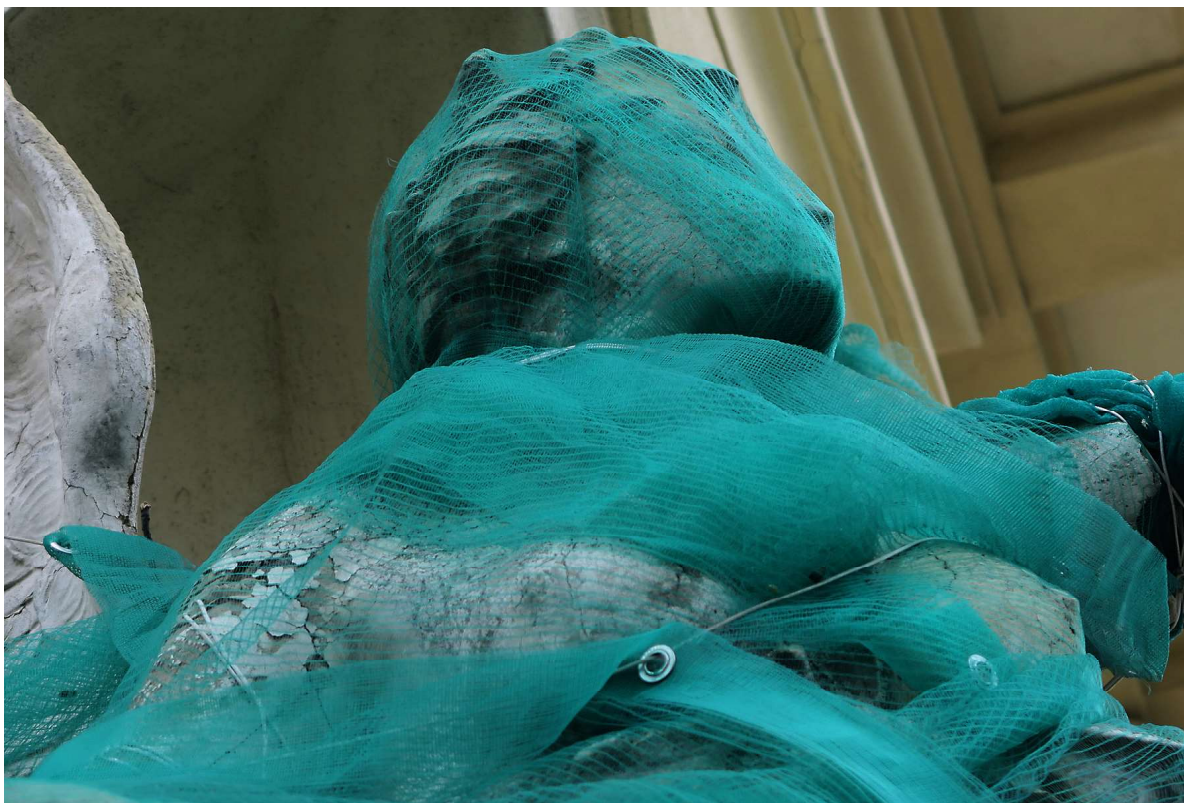
Obr. 35

DETAIL – stav alegorických figur – JZ žena
- viditelná výrazná deformace povrchu výdusku
- viditelné poškození, znečištění obličejové části
výdusku
