Doplňující restaurátorský průzkum a předběžný rest. záměr

fasád Vinohradské vodárny a vodárenské věže a areál
Korunní čp. 725, Praha 2

2021

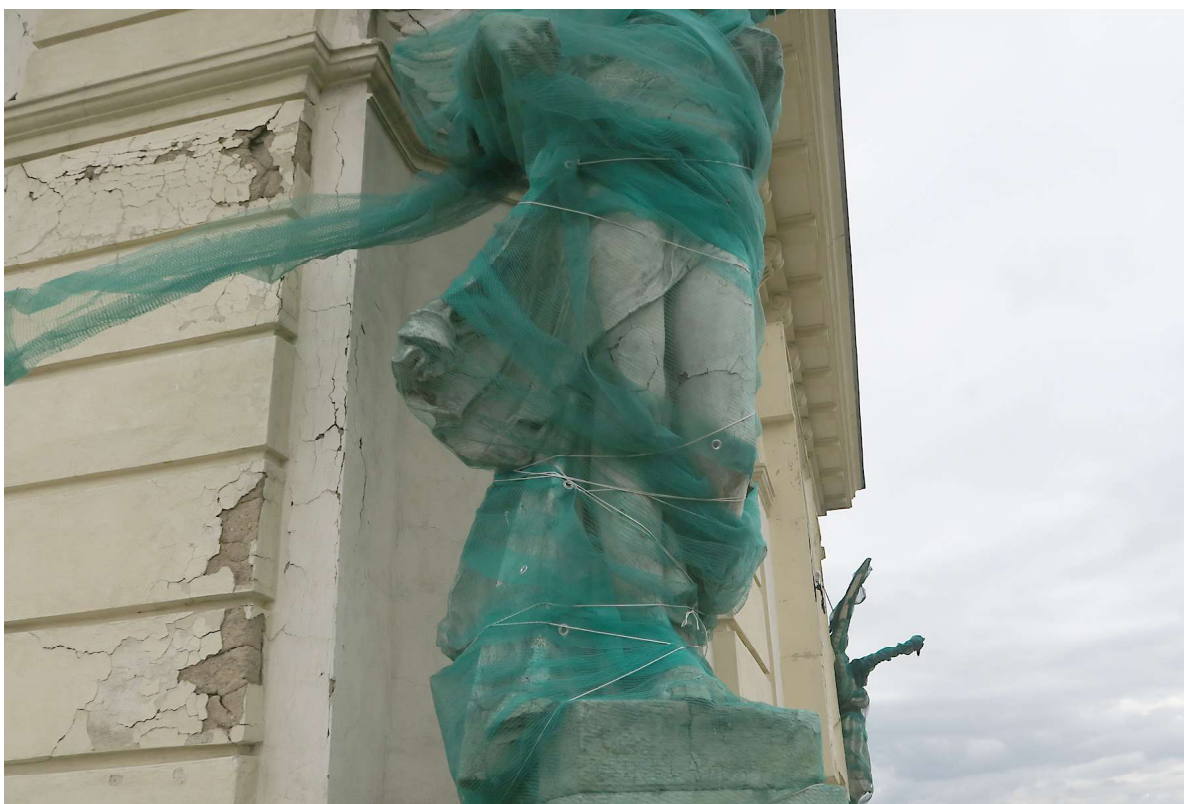
Obr. 36

DETAIL – stav alegorických figur – JZ žena
- patrná výrazná deformace povrchu výdusku
- viditelné dělení výdusku figury
- patrná destrukce omítkových vrstev oprav

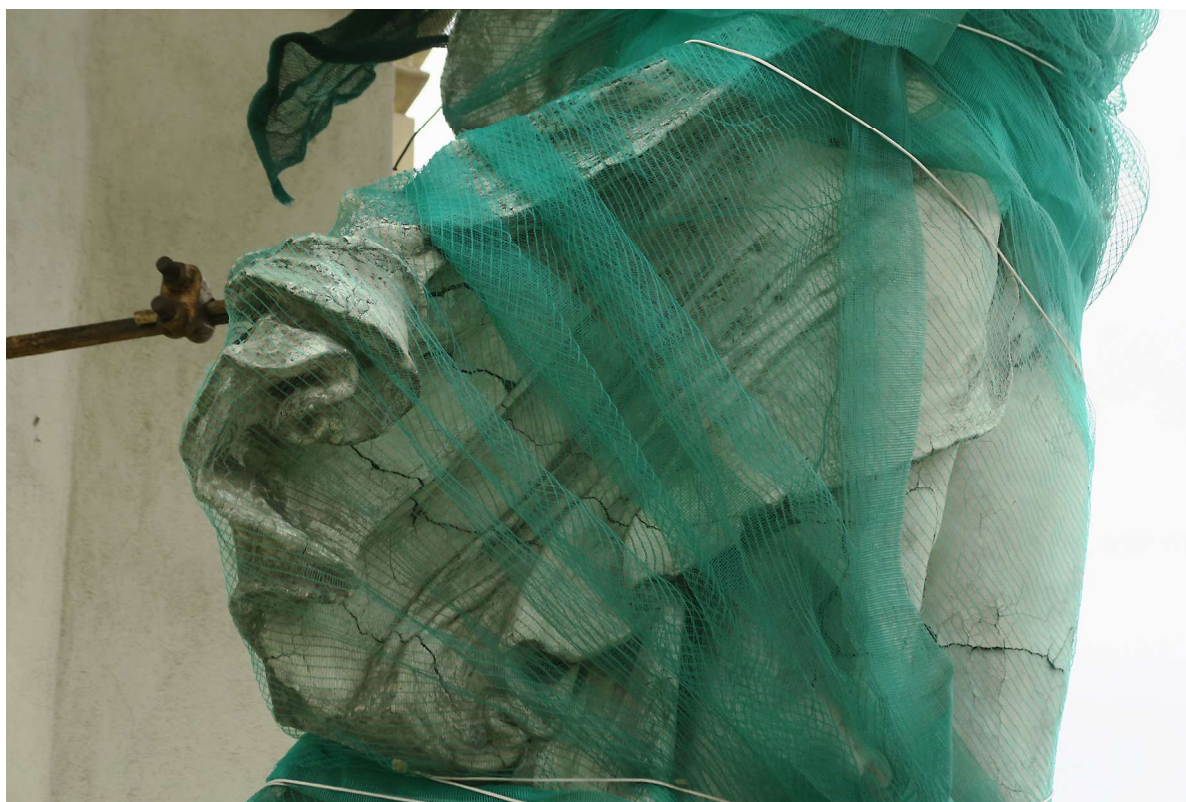
Obr. 37

DETAIL – stav alegorických figur – JZ žena
- patrná výrazná deformace povrchu výtvaru

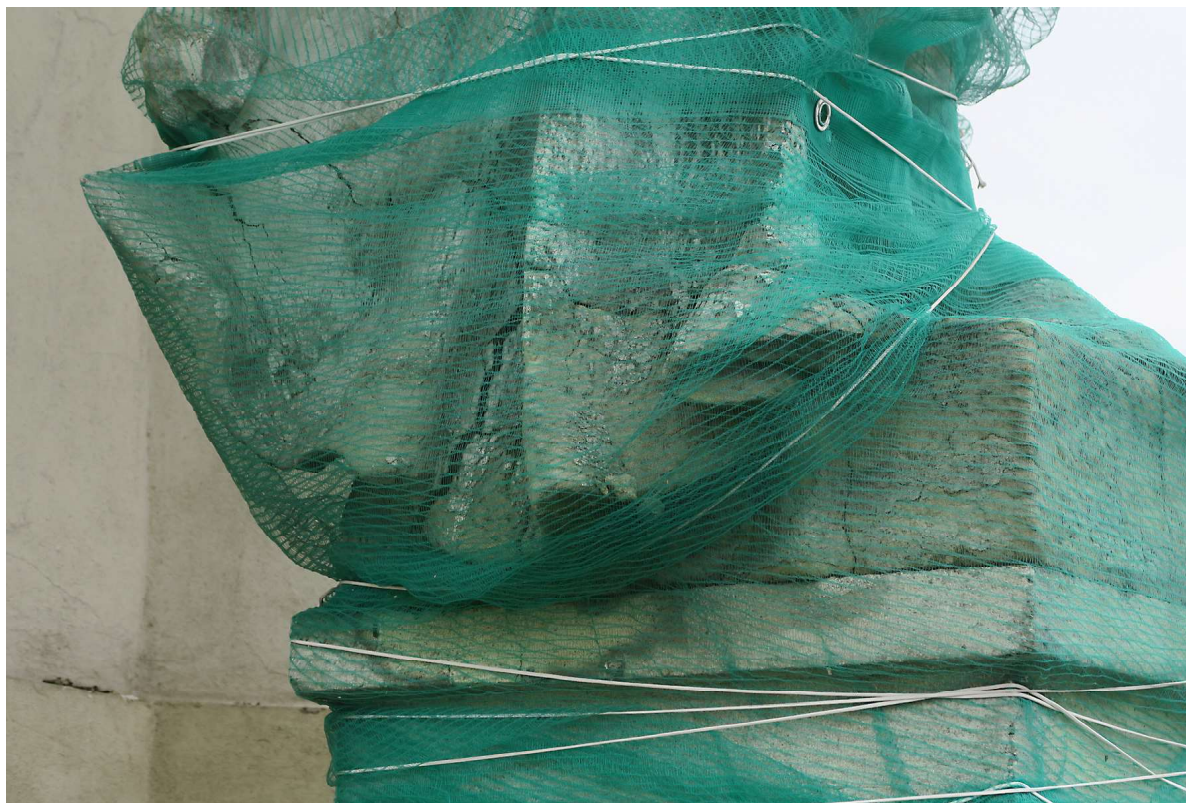
Obr.39

DETAIL – stav alegorických figur – JZ žena
- viditelná výrazná deformace povrchu výdusku

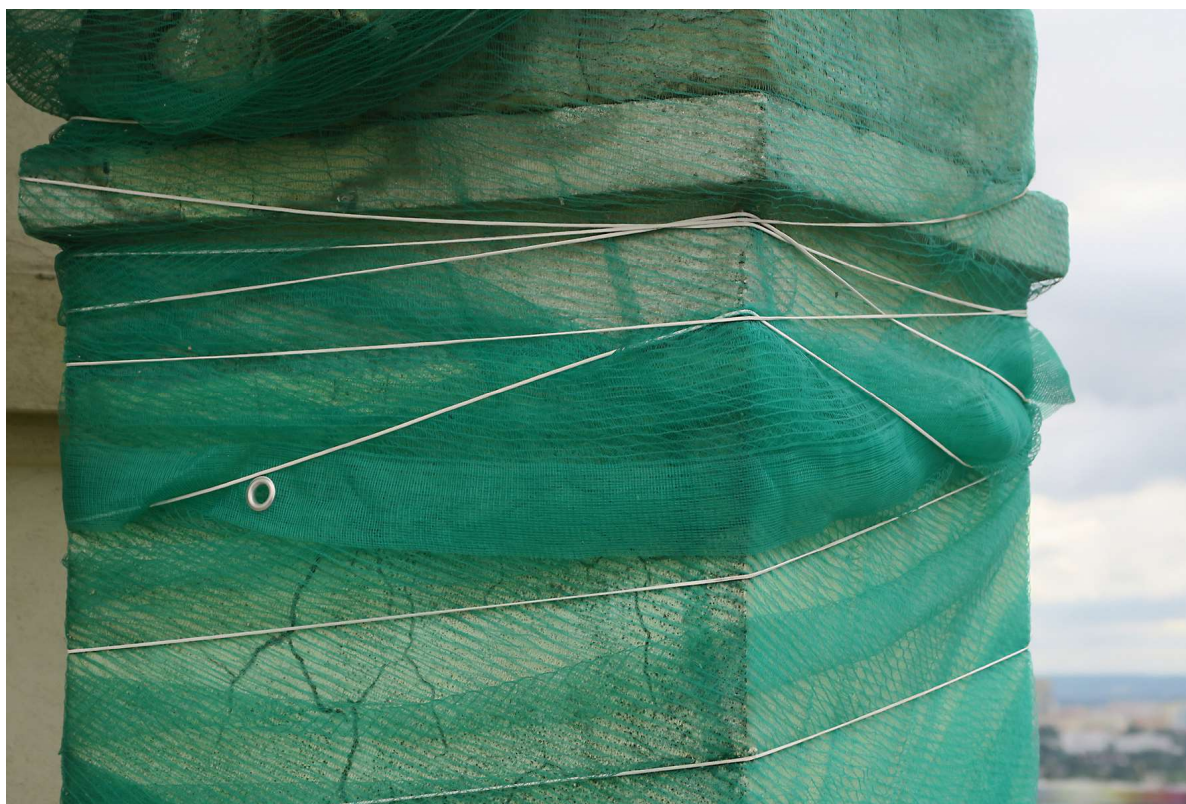
Obr.40

DETAIL – stav alegorických figur – JZ soklová partie
- patrná výrazná deformace povrchu výdusku

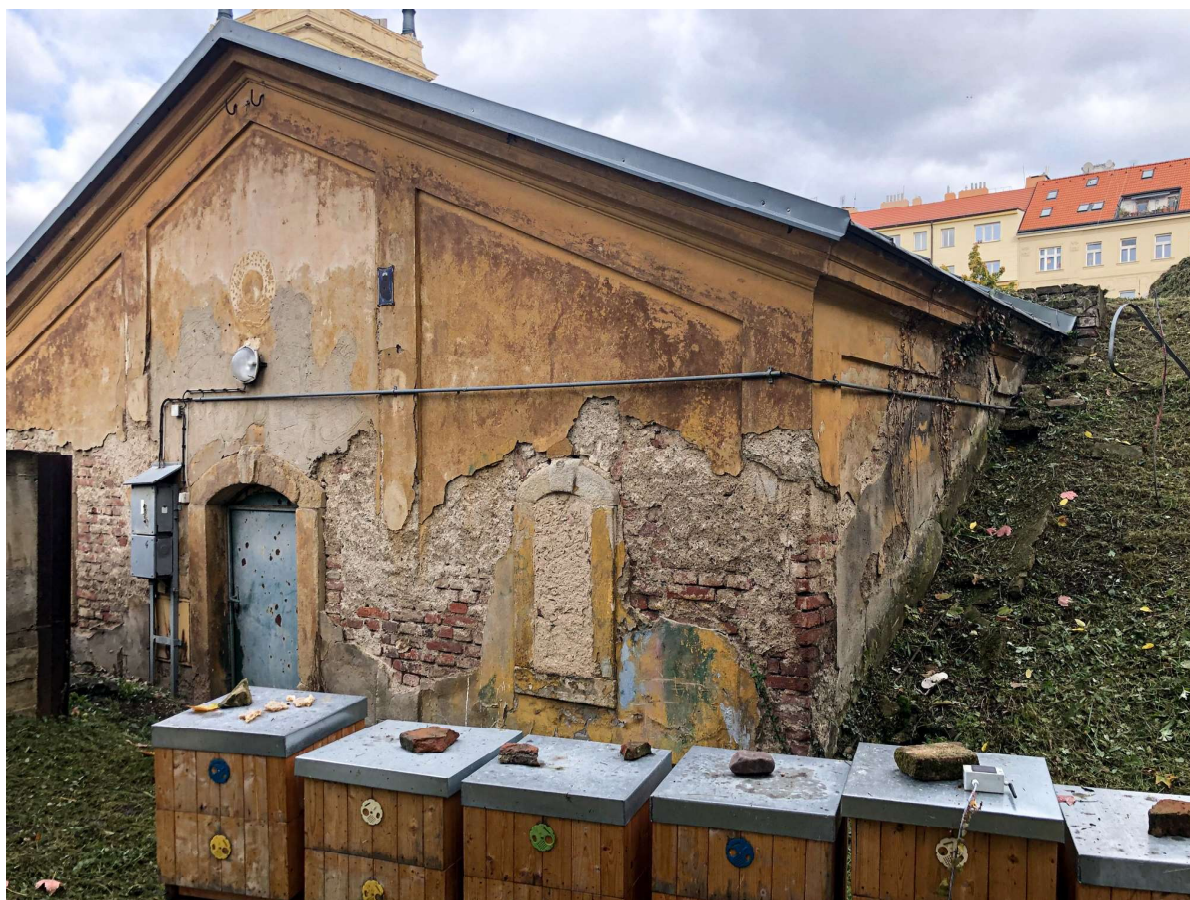
Obr.56

CELEK – omítková plocha
– patrné odchlípnutí souvrství
novodobých úprav od podkladu
– viditelné zazdívka původního
otvoru s kamenným ostěním

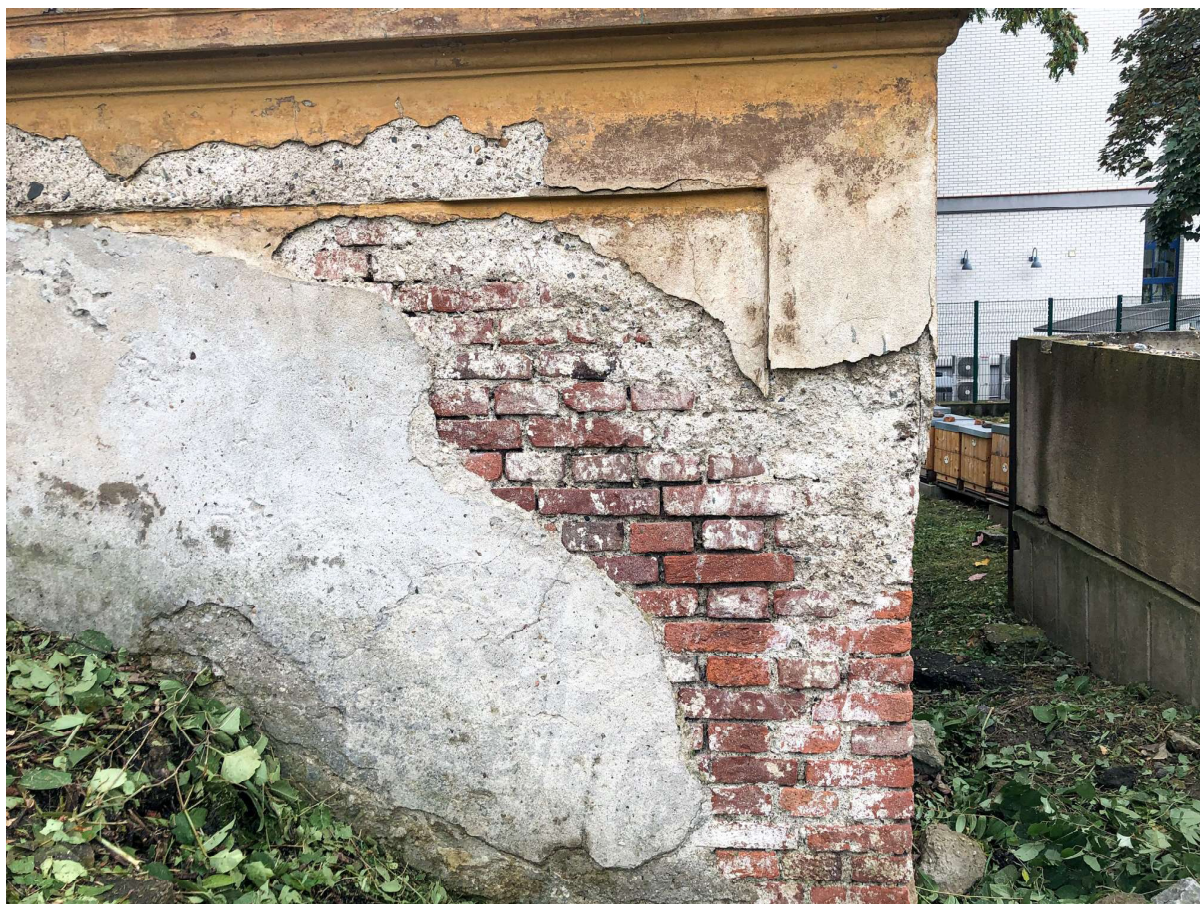
Obr.57

DETAIL – štuková plocha
– patrné odchlípnutí souvrství
novodobých úprav od podkladu
– viditelné degradace jádrového
podkladu, zvednuté souvrství
novodobých úprav

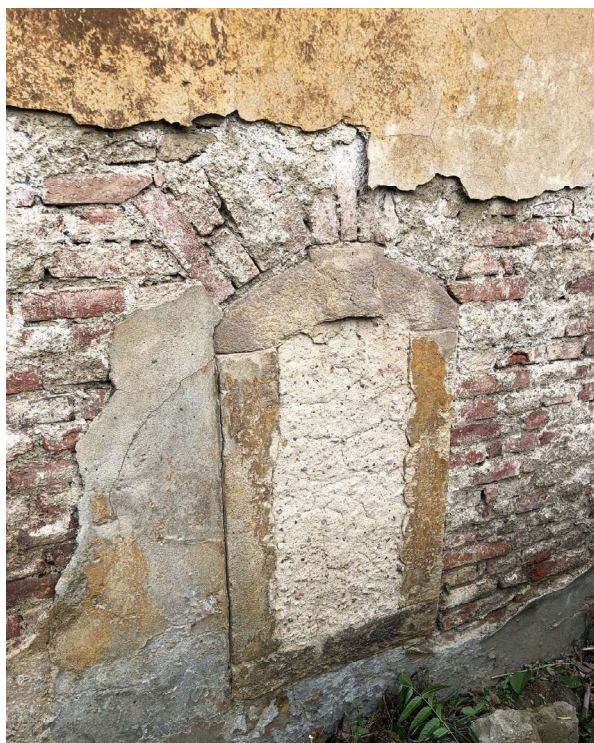
Obr.58

CELEK – omítková plocha

- patrné odchlípnutí souvrství novodobých úprav od podkladu
- viditelné degradace jádrového podkladu, zvednuté souvrství novodobých úprav

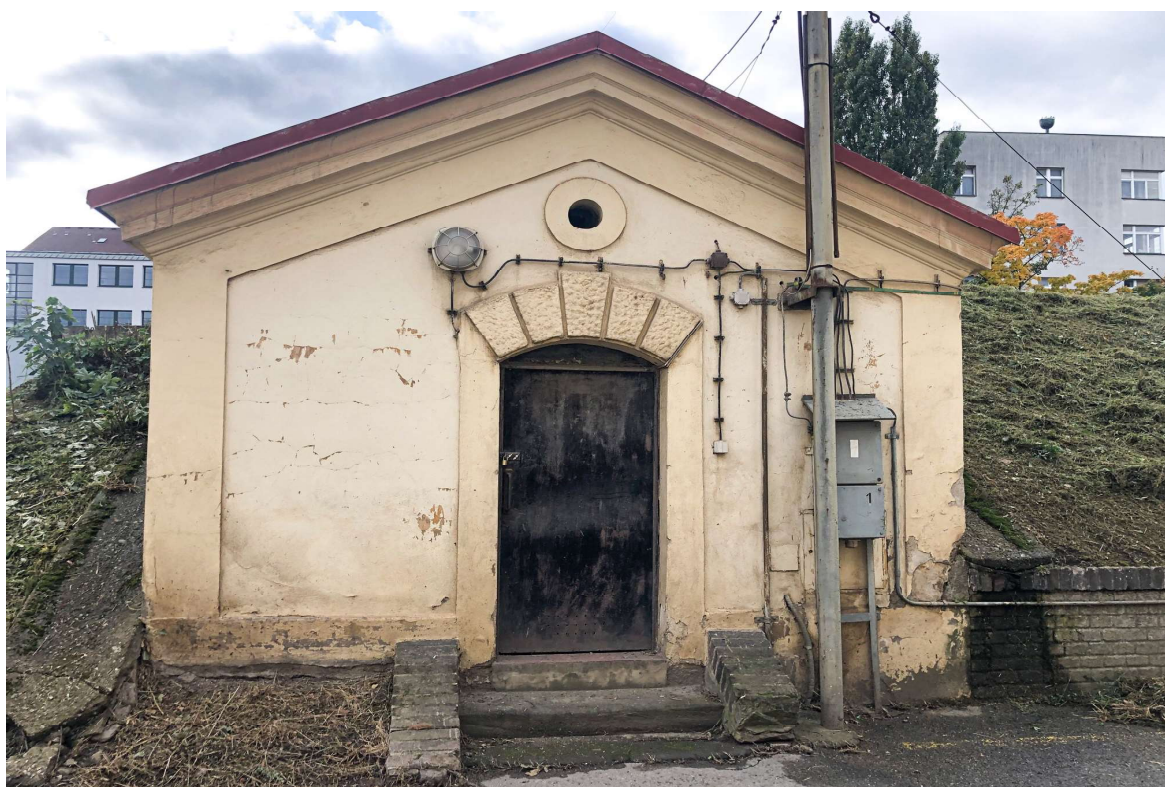
Obr. 67

CELEK – štuková plocha

- patrné souvrství novodobých barevných úprav
- viditelné nevhodné rozvody elektřiny a osvětlení
- patrná degradace jádrového podkladu, zvednuté souvrství novodobých úprav soklových partií

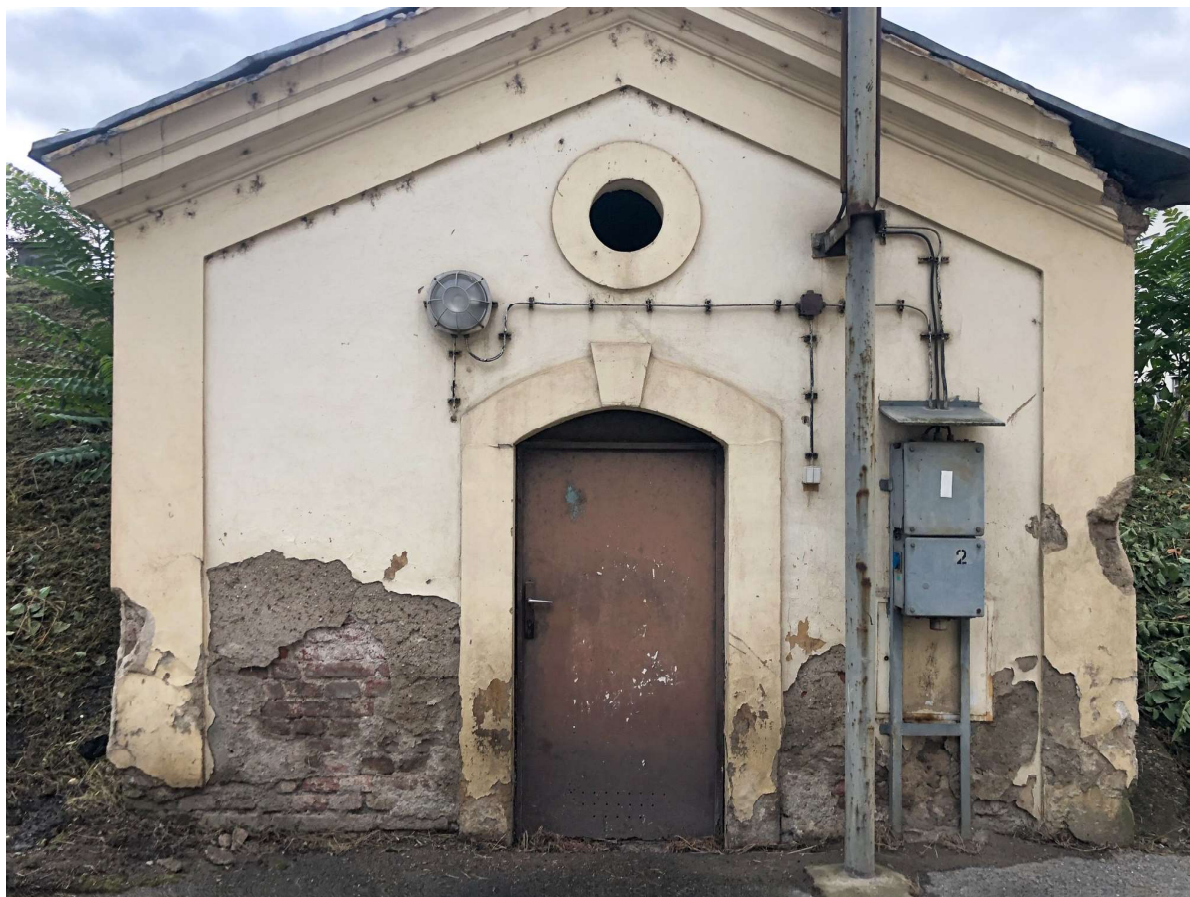
Obr. 73

CELEK – štuková plocha

- patrné odchlípnutí souvrství novodobých úprav od podkladu
- patrná degradace omítek soklové části vztlínající vlhkostí

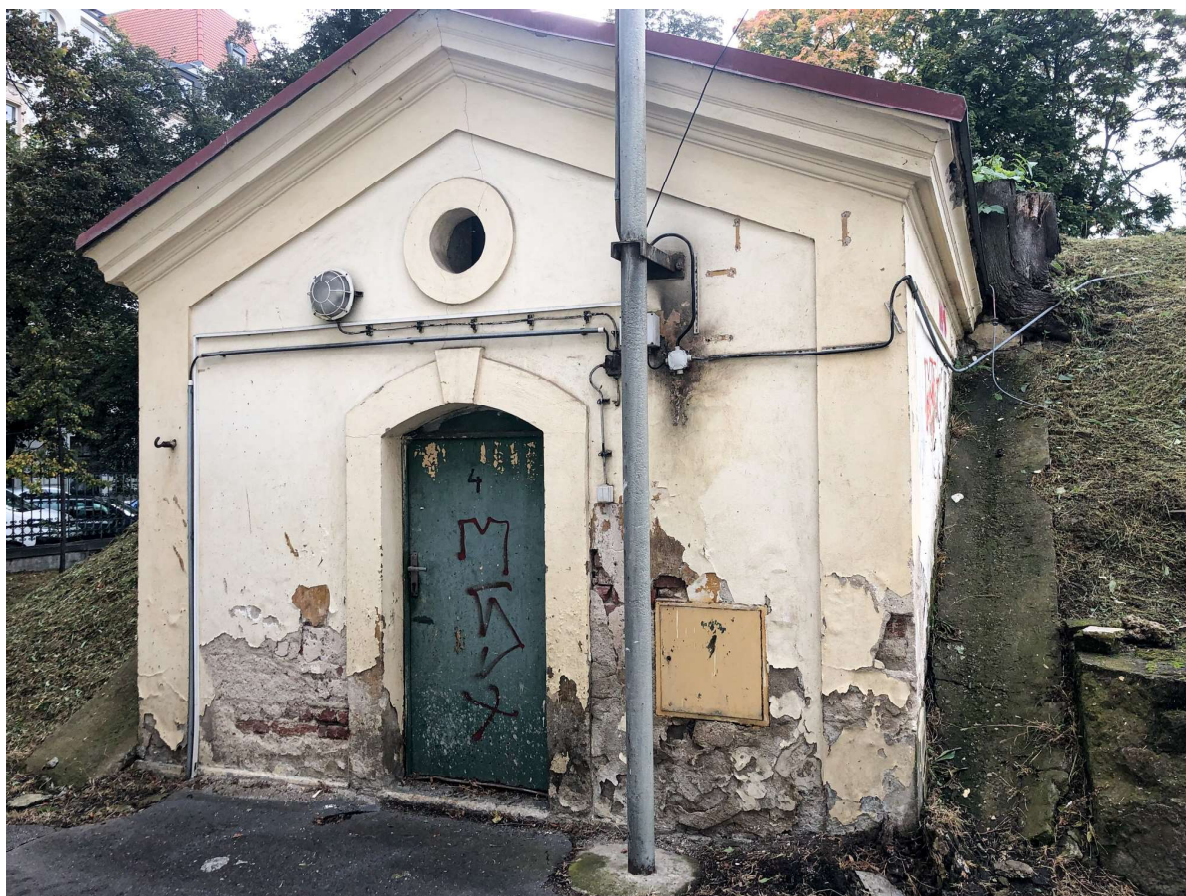
Obr. 75

CELEK – patrná degradace omítek soklové části
vzlínající vlhkostí

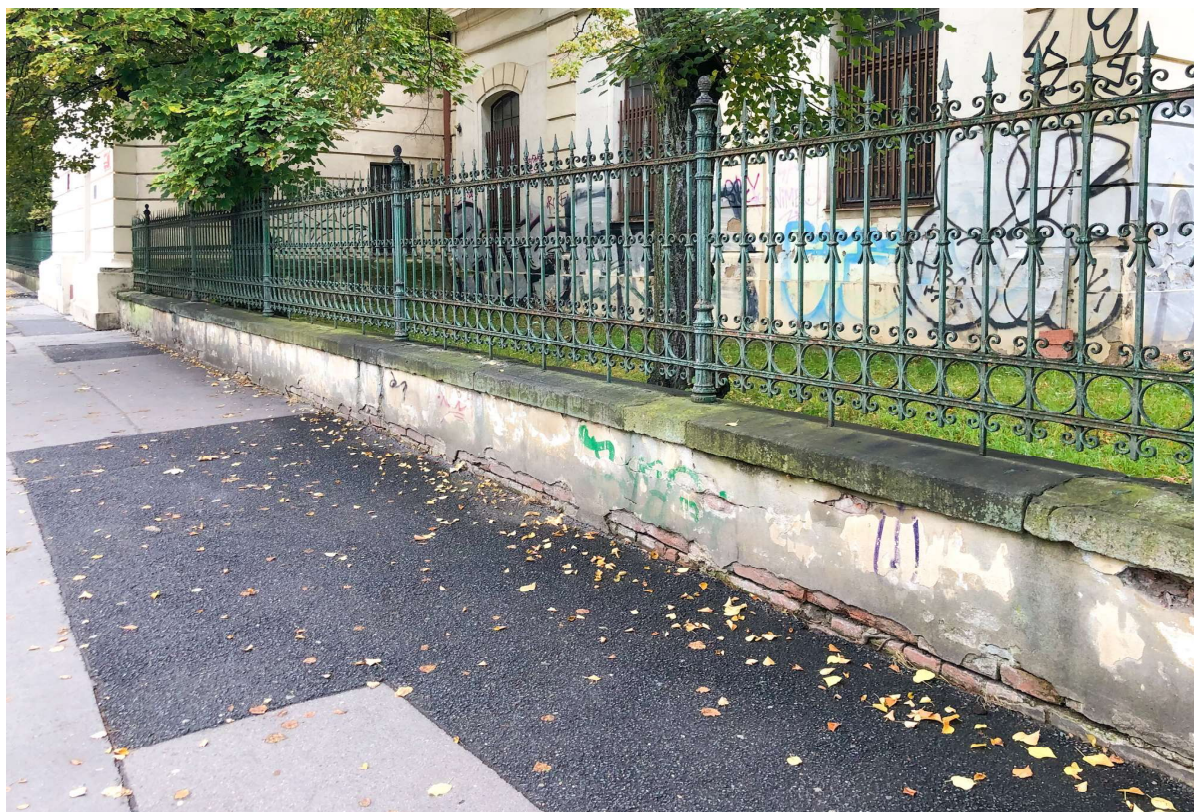
Obr. 77

DETAIL – stav plotu a podezdívky

- patrná výrazná deformace povrchu
- viditelné poškození

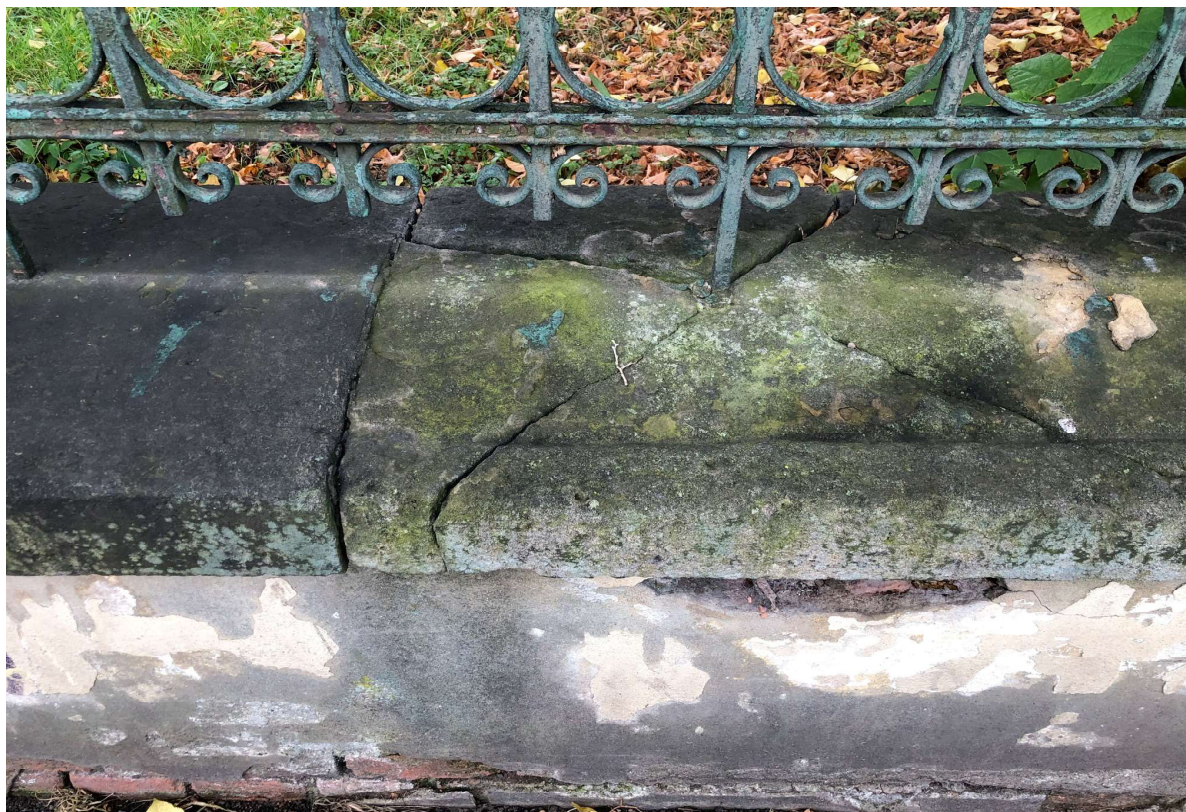
Obr. 79

CELEK – stav plotu a podezdívky

- patrná výrazná deformace kamenné stříšky
- viditelné poškození povrchu kamene mechy, atd.

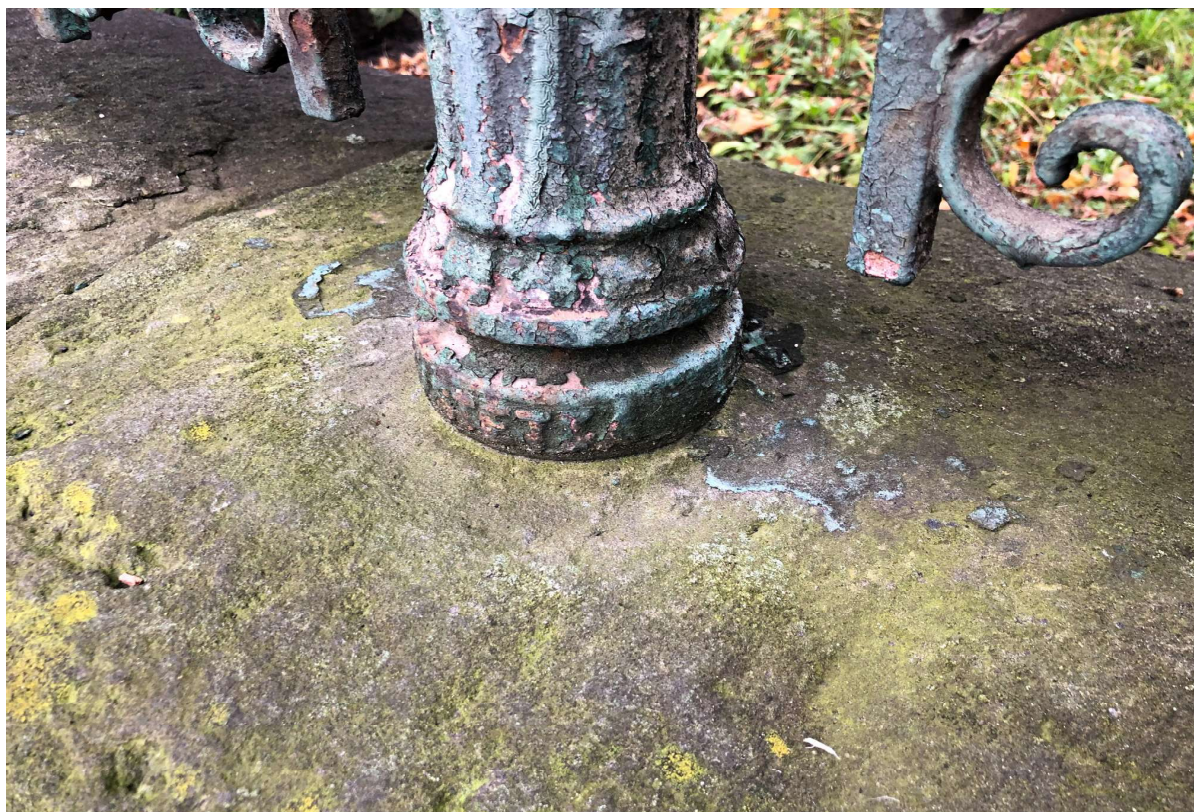
Obr. 81

DETAIL – patrná degradace nátěrů na litině

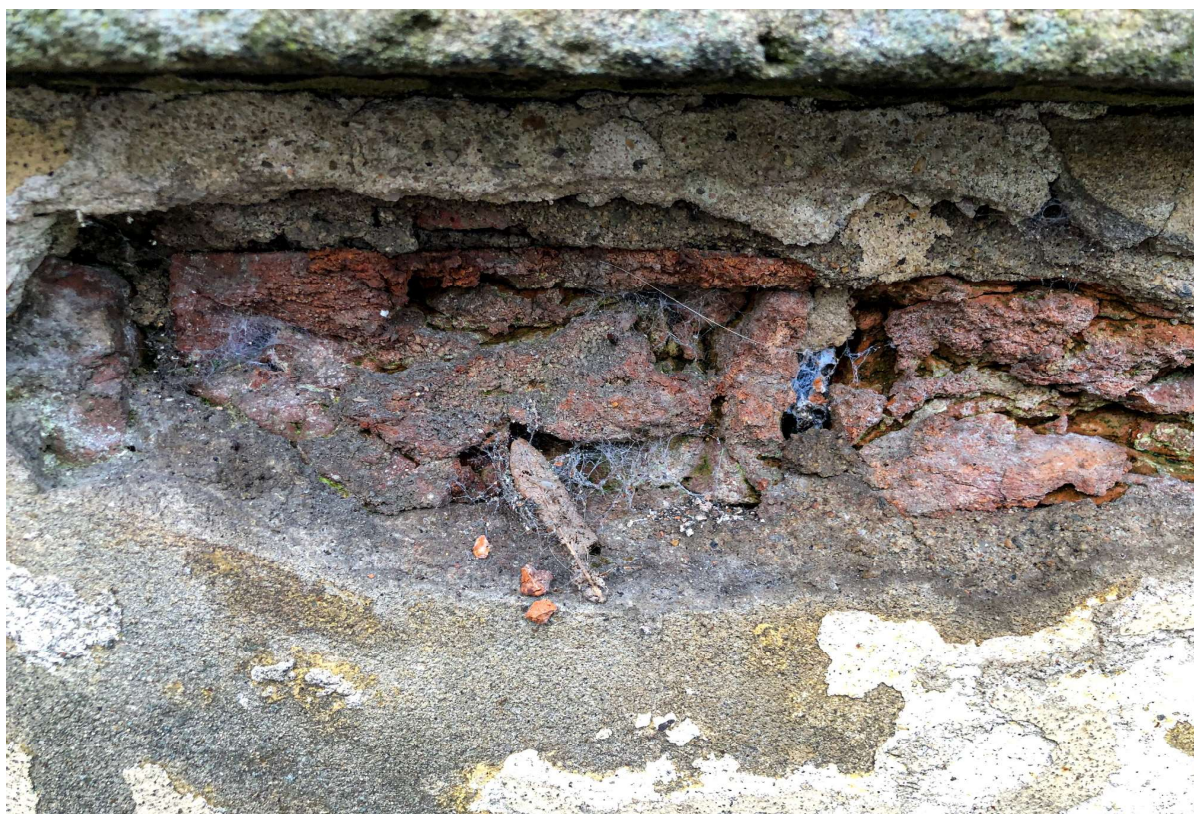
Obr. 82

DETAIL – patrná degradace zdiva

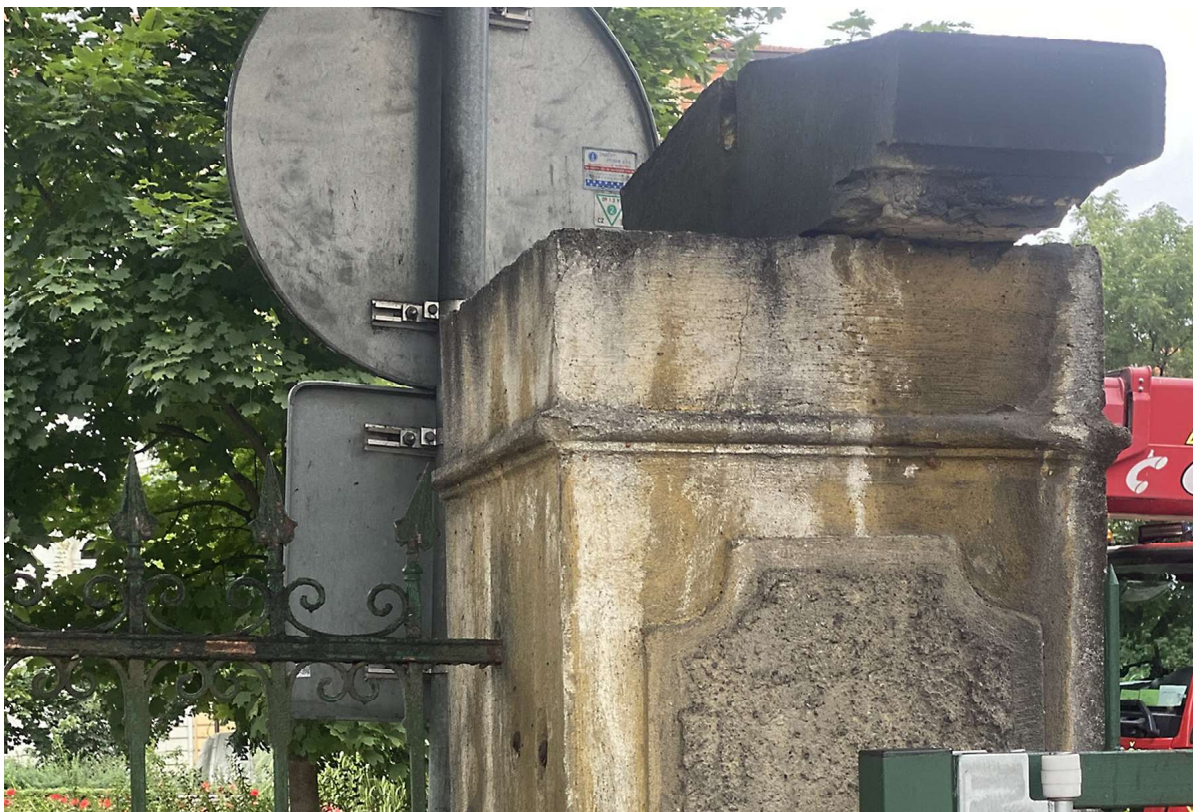
Obr. 83

DETAIL – patrná devastace kamenné koruny sloupku
