## DENDROLOGICKÝ PRŮZKUM

**B.8 Dendrologický průzkum**

| Název stavby: | <b>Celková přestavba a rozšíření ÚČOV na Císařském ostrově, Definitivní uzávěr plavebního kanálu Troja</b> |

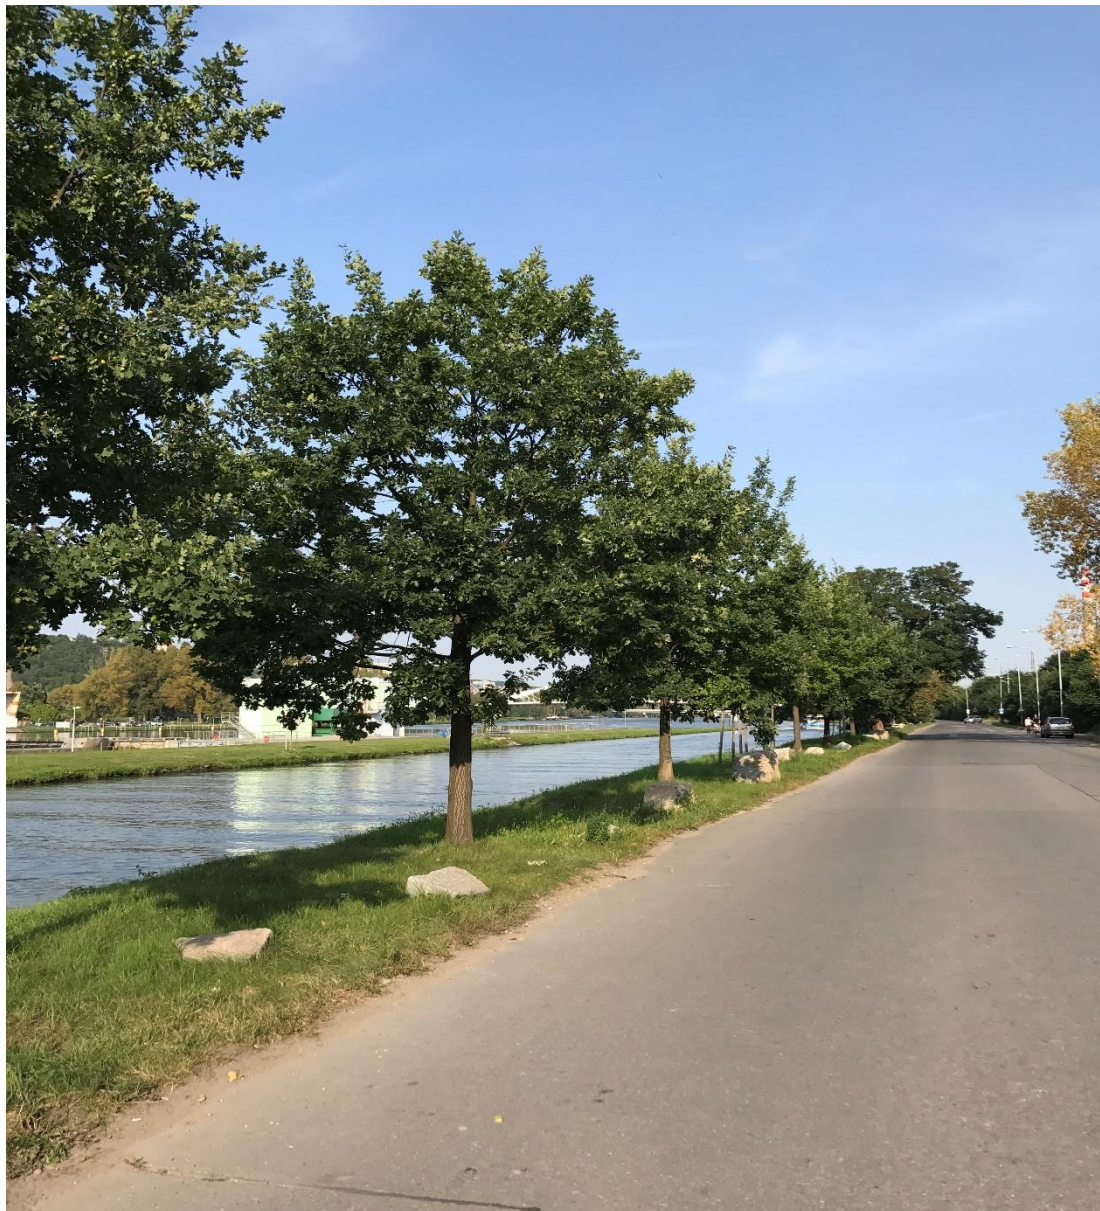
Jedná se o řadu dubů letních (*Quercus robur*, označeno S1-S8), které jsou situovány na levém břehu Vltavy podél místní komunikace v ulici Za Elektrárnou. Duby jsou vysoké cca 5 m s průměry koruny cca 2,5 m.

Obrázek 1: Skupina dubů letních, S1-S8

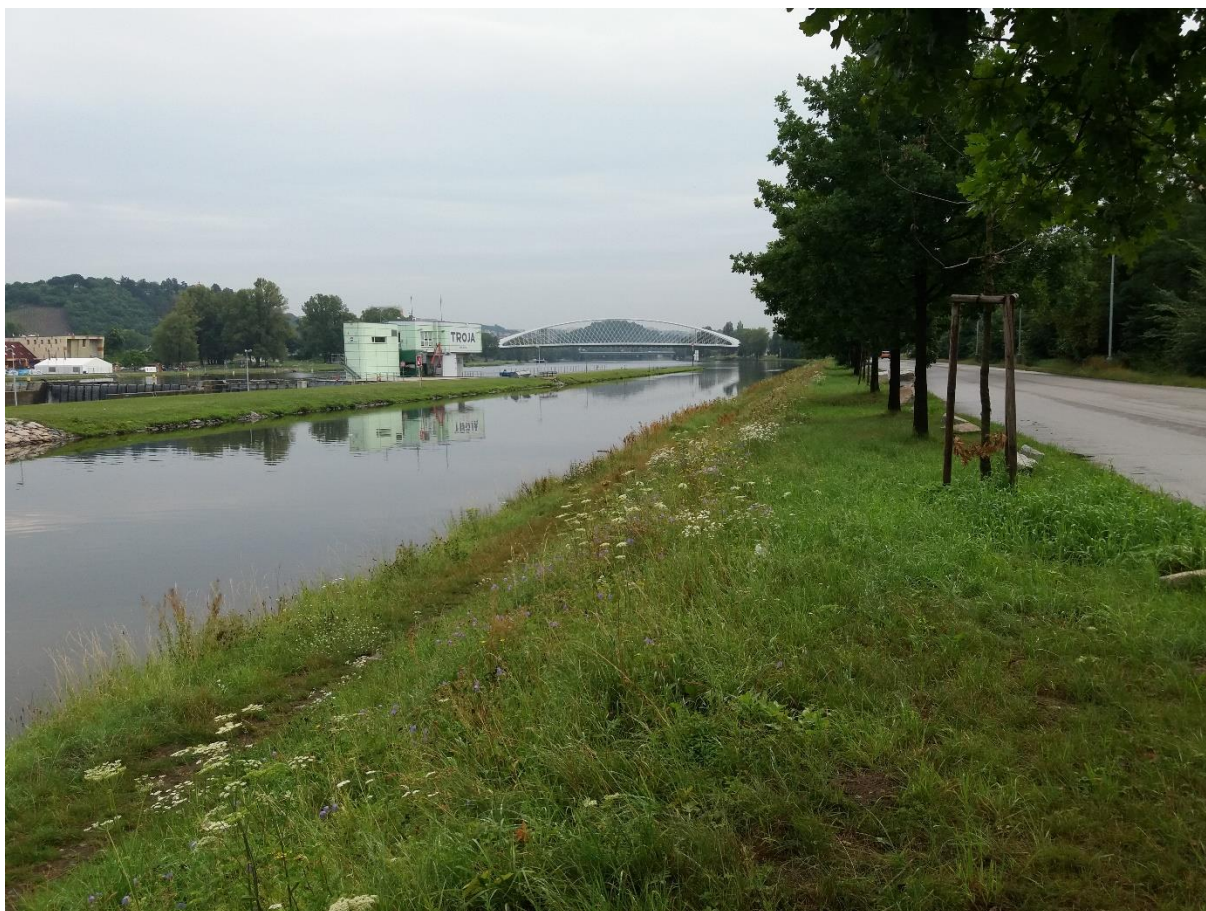
Obrázek 2: Skupina dubů letních, S1-S8

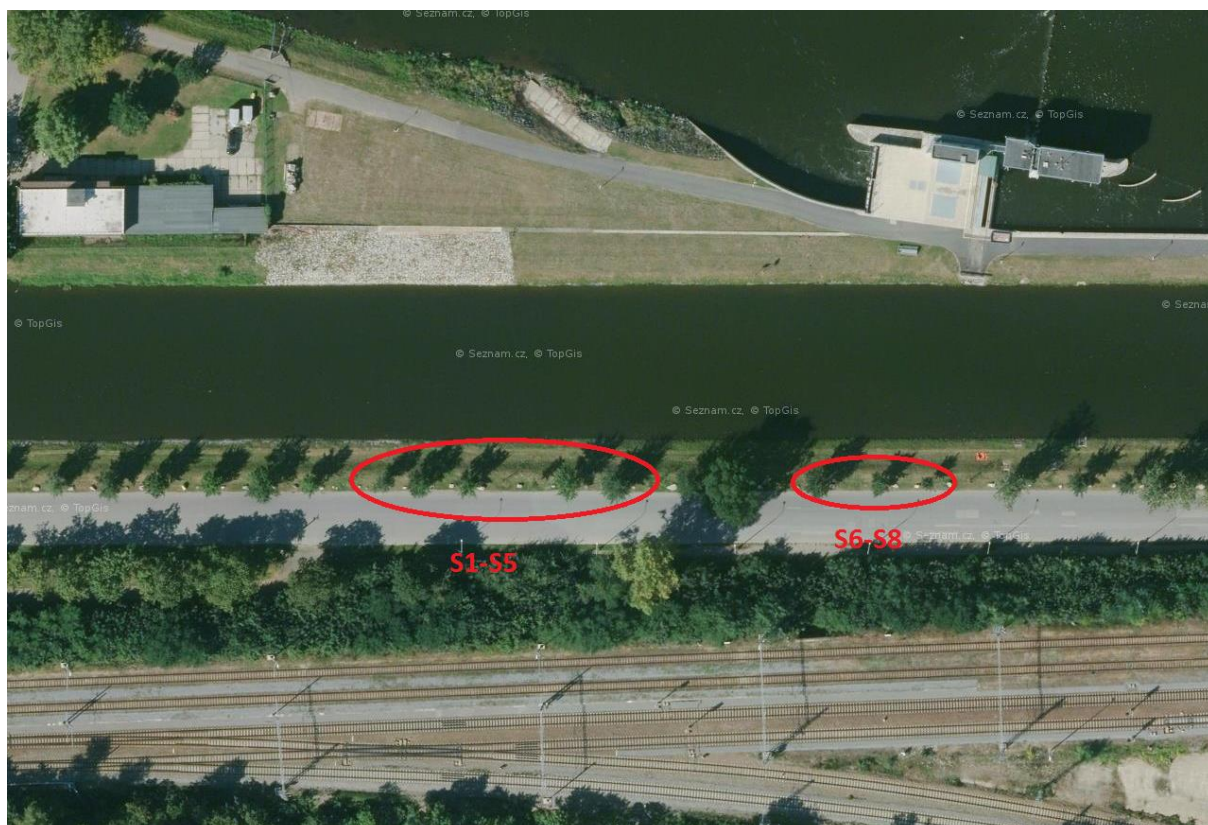
Obrázek 3: Označení pozice kácených stromů
