Areál vinohradské vodárny Praha 10 - Vinohrady č. p. 725

Stavebněhistorický průzkum

Typ průzkumu: **Standardní nedestruktivní stavebněhistorický průzkum**

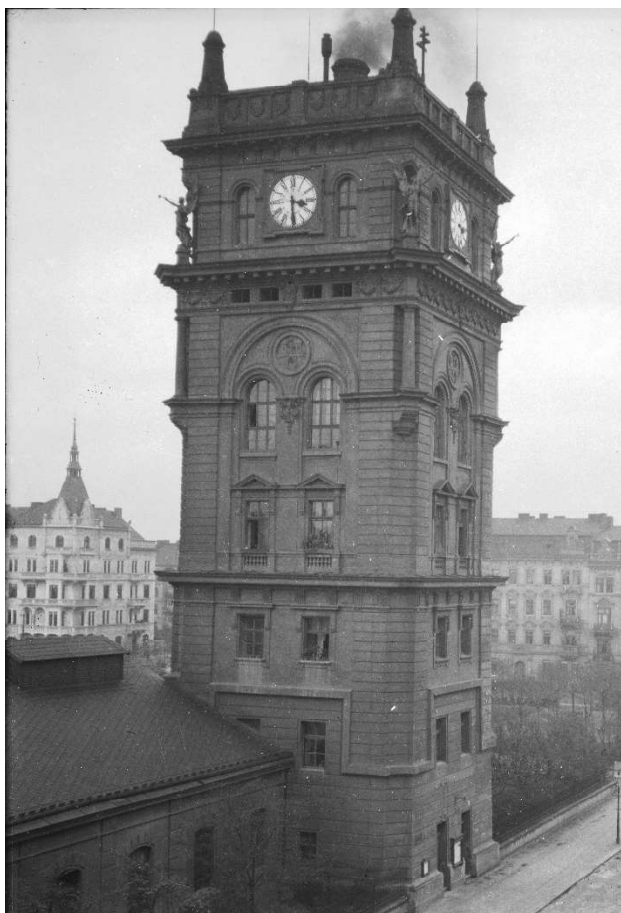
Fotografie věže a části strojovny přečerpávací stanice po doplnění hodin, na fasádách je patrné tmavé monochromní zbarvení, a to včetně dekorativní výzdoby. [Muzeum hl. města Prahy]

Stejná situace se nachází i na plastických dekorativních prvcích, štukové prvky byly provedeny se zbytkem fasády v **monochromní tmavé barevnosti**.⁹⁰ Stejně byl proveden i v současnosti barevně provedený erb Královských Vinohrad, tj. v monochromní barevnosti společně se zbytkem fasád.⁹¹

Současné nárožní sochy andělů na věži jsou novodobé kopie, výdusky z umělého kamene z roku 1992, v současnosti v havarijním stavu, původní plastiky byly zhotoveny z kufsteinu, bez nátěru.⁹² Stejně byly patrně zhotoveny čtyři vrcholové pylony na věži.⁹³
