Průzkum fasád Vinohradské vodárny a vodárenské věže

Průzkum vypracovali:

Marek Scheib *Scheib* 2.5 2015
Adam Souček, Mgr. Art.

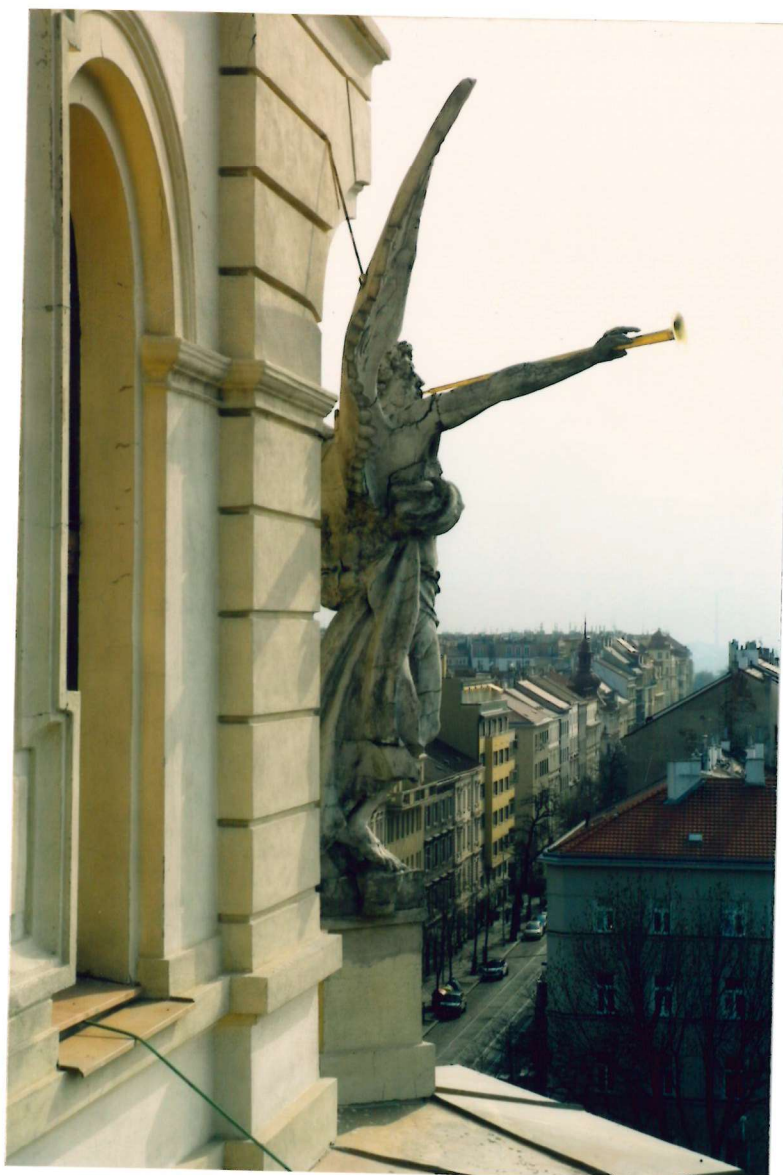
Pohled na sochu anděla

Při průzkumu plastik andělů na nárožích posledního podlaží věže byl zkoumán především jejich technický stav. Přístupná byla pouze plastika na jihozápadním nároží věže, stav ostatních tří plastik je ovšem shodný, toto dokládá fotografie sochy na jihovýchodním nároží, pořízená z odstupu. Na soše bylo rozmístěno celkem 12 sond, a to tak, aby pokryly všechna významná poškození nebo místa s vypovídací hodnotou. Průzkum byl prováděn vizuálním ohledáním, jediná invazivní sonda byla provedena na kovové trubce (sonda P4).

Průzkumem bylo zjištěno, že sochy jsou zhotoveny z umělého kamene, materiálem je jemnozrnný písek s pojivem. V sondě P3 je patrná armatura vytvořená z nerezavějícího materiálu (nerezová ocel). Povrch byl celoplošně natřen krémově bílým nátěrem, který je dnes v mnoha partiích sochy, nejvíce vystavených vlivům počasí, zcela zaniklý. Je patrné, že sochy byly sestaveny z dílců, v sondě P9 je pod odpadlým finálním tmelem patrný cementový nebo epoxidový tmel, kterým byly vyplněny spáry mezi dílci. Sonda P4 doložila, že trubka anděla je z pozinkovaného plechu nebo z cínu, na tomto je suříkový nátěr, dále bílá barva, mixtion a plátkové zlato.

Stav soch je dnes havarijný. Umělý kámen je povrchově i hloubkově rozrušen, jeho hmota je protkána hlubokými trhlinami, takže sochy drží pohromadě pouze nerezavějící armatura. Povrchová vrstva je roztrhána hlubokou a hustou sítí krakel a odlamuje se i s krycím s nátěrem ve velikých šupinách. Na plochách, nejvíce vystavených dešti, je hmota umělého kamene do značné hloubky erodována a vymyta. Místy odpadly nebo hrozí odpadnutím i poměrně rozměrné kusy (především na pažích). Kovové části (trubky, věnce) jsou včetně zlacení v dobrém stavu.

První variantou je podle zachovalých původních soch provést nové odlitky (z bílého lehce probarveného cementu, aby připomínaly původní materiál – kufstein, nebo opět z umělého kamene).

Druhou variantou je restaurování stávajících výdusků. Postup by měl být následující:

- očištění od hrubých nečistot
- hloubková injektáž trhlin (za použití epoxidové pryskyřice nebo jiného vhodného materiálu)
- hloubkové zpevnění rozsypavého povrchu (nejlépe vakuově)
- přichycení odlupující se povrchové vrstvy injektáží nebo vakuovým napouštěním zpevňujícím prostředkem
- domodelování chybějících partií povrchu za použití umělého kamene
- doplnění nátěru povrchu v partiích kde tento chybí
- barevná retuš povrchu a hydrofobizace silikátovými prostředky

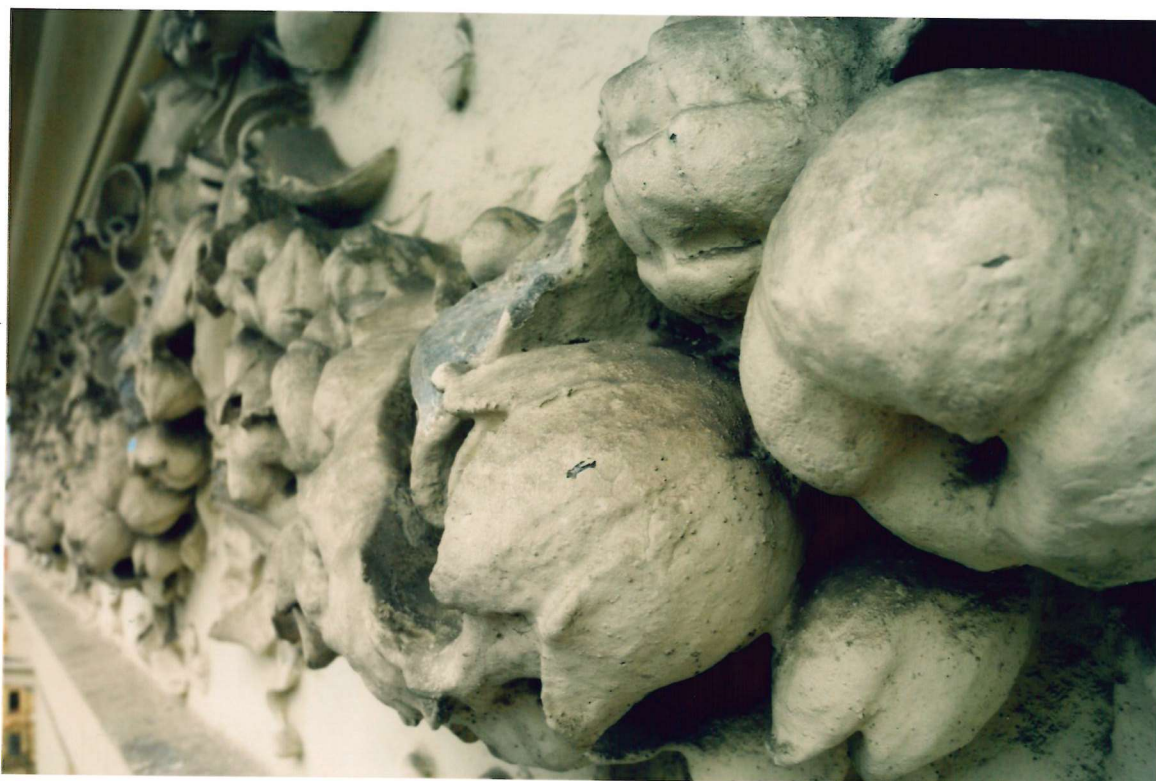
Pohled na pás štukové výzdoby

Sondy na plastických prvcích fasády (Š1 – 24) potvrdily, že prvky měly vždy stejné barevné nátěry, jako ostatní části fasády, tedy že nátěr věže byl vždy monochromní. Jednotlivé komponenty dekorativní plastické výzdoby byly **prefabrikovány odléváním do forem**, a následně sestaveny na fasádě. Materiálem je patrně kufstein nebo směs štuků a sádky. Sonda Š16 zachytila štukový tmel ve spáře mezi deskami s dílci festonového dekoru. Povrch litého dekoru je hladký a velmi soudržný, dílce nevykazují žádné známky poškození, ani nejsou v místě zkoumání zkomoleny opravami. Místy jsou patrné tenké praskliny, vícekrát opravované a zasahující do hloubky materiálu, jde o stabilní drobné vlasové dilatační praskliny vzniklé při schnutí vrstvy omítky, které byly při povrchu místy působením počasí rozšířeny. **Souvrství nátěrů leží přímo na jejich povrchu, průběh jednotlivých vrstev je zcela shodný s průběhem vrstev v sondách na fasádě a je zde zvláště dobře patrný.** Pouze vrcholové pylony vykazují značné ztráty a rozrušení původní hmoty (Š01 – 03), a téměř kompletní absenci vrstev starších nátěrů (s výjimkou sondy Š04 na soklu). Toto se dá interpretovat tak, **že vrcholové pylony, zhotovené z kufsteinu, byly stejně jako sochy andělů původně bez nátěrů, kterými byl opatřen pouze jejich sokl.**

- očištění od hrubých nečistot a odstranění olupujících se a neintegrováných partií nátěrů
- odstranění nesoudržných druhotných doplňků
- původní barevný povrch neodkrývat zcela, pouze se k němu co nejvíce přiblížit, pokud dojde na některém místě k jeho odkrytí, zpevnit fixází popřípadě hloubkově zpevnit hmotu dekoru
- injektáž případných dutin a trhlinek pomocí přípravku Ledan
- domodelování a tmelení defektů povrchu reliéfu bílým cementem s mramorovou moučkou, nebo jiným vhodným materiálem, povrch tmelů musí mít charakter shodný s původním povrchem a musí být zarovnán do úrovně původního povrchu
- nový nátěr a patinace povrchu
- hydrofobizace silikátovým prostředkem

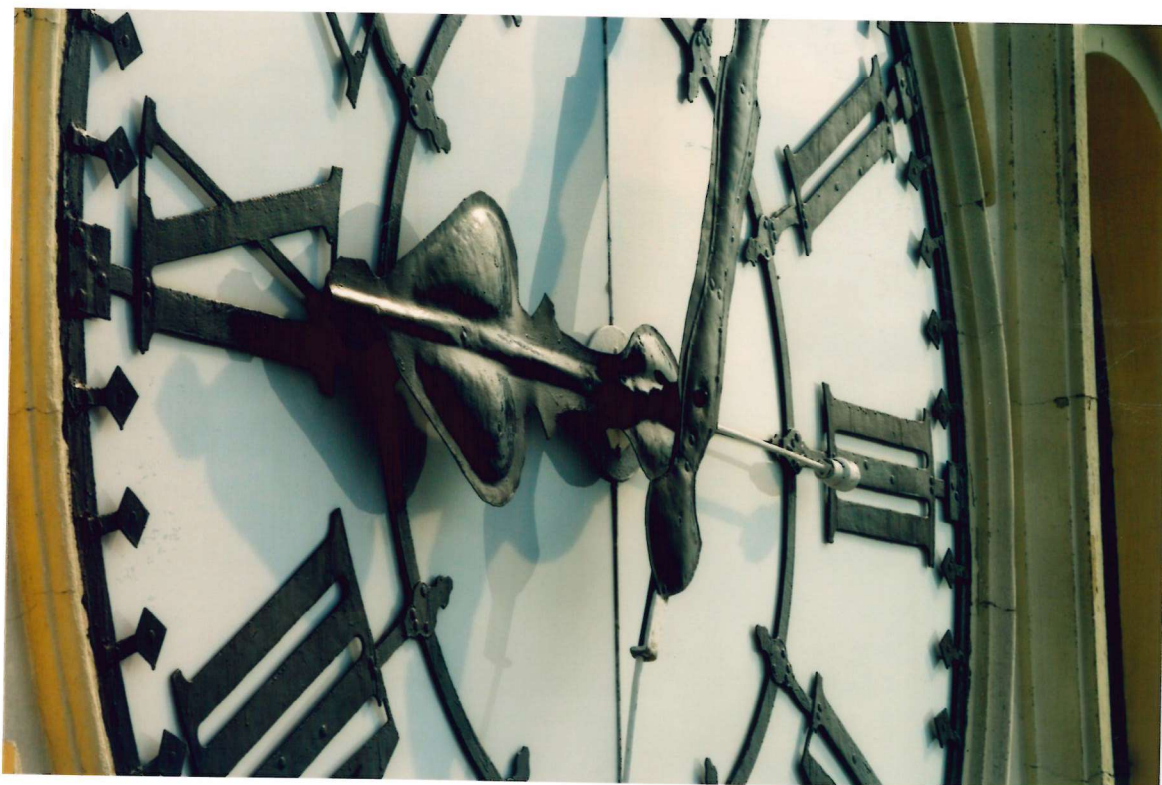
Sonda hodiny

Ciferníky hodin jsou z mléčného skla osazeného v kovovém rámu, plocha ciferníku je složena ze čtyř tabulí. Rozhraní tabulí je zevnitř podepřeno kovovým křížem s ložiskem ve středu, kterým prochází hřídel ručiček. Skleněné tabule jsou bez poškození. Líc ciferníku je opatřen dvěma soustřednými kruhy z kovu, mezi kterými jsou nanýtovány římské číslice. Rafije jsou též z kovu. Kovové části mají černý nátěr, lokálně je patrná loupající se barva a drobné partie s povrchovou korozí. Ostění ciferníku je z prefabrikovaných dílců, patrně z kufsteinu.

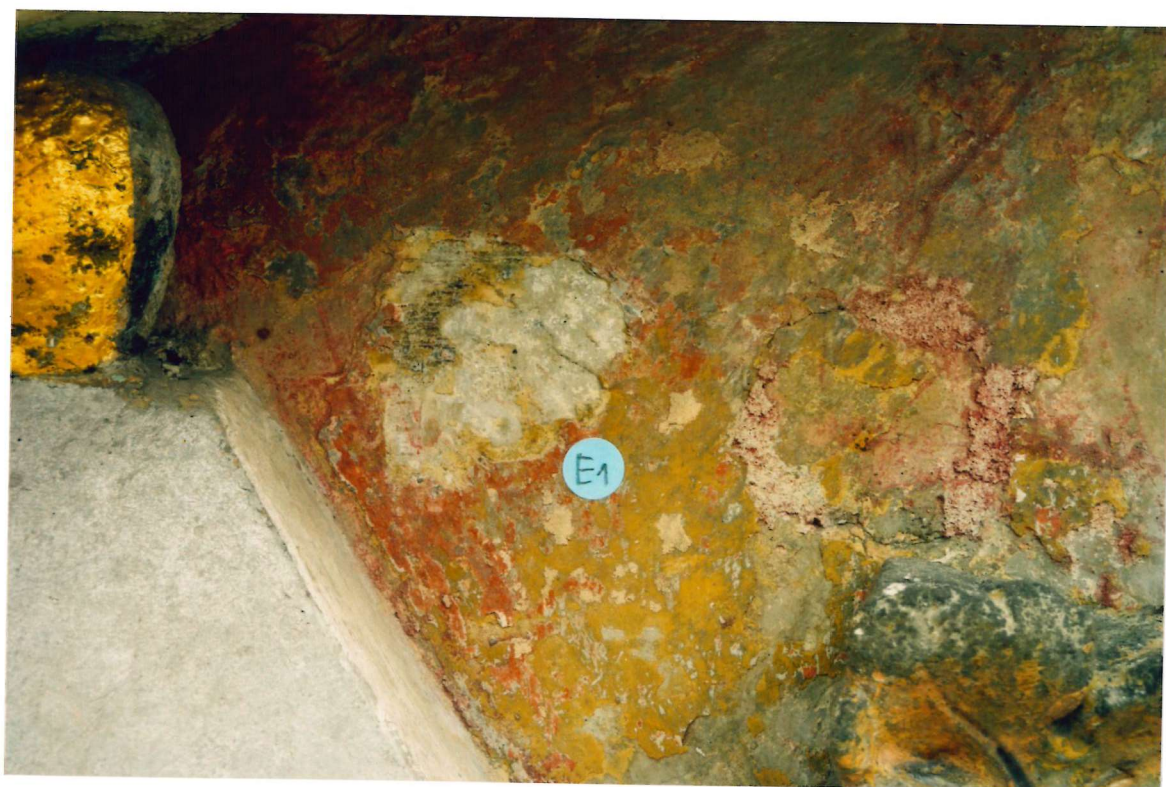
Sonda E1

Všechny čtyři erby jsou zhotoveny jako odlitek z formy. Odlity jsou patrně z kufsteinu nebo směsi sádry a štuky. Jsou sesazeny ze tří kusů – pravé a levé poloviny znaku a zvlášť osazené figury Sv. Václava, která zároveň částečně kryje spáru mezi oběma polovinami reliéfu. Ve všech sondách je jako nejspodnější patrný nátěr shodný s PV na fasádě. Dále jsou patrné pozůstatky jemného, polychromování, místy značně odlišného od současné pohledové polychromie (v sondě E1 původně červenohnědé pozadí znaku, E4 zbytek okru v listu vinné révy, v E2, 7, 8 a 10 původně krémově šedá místo stříbřenky, v E6 přirozenější inkarnát obličeje, okrové vlasy a knížecí čapka bez stop zlacení, zlacené části v sondách E4 a 6 patrně původně červený okr, v sondě E8 původně okrový pásek brnění). Toto rozbarvení bylo vícekrát opravováno. Dále je zde patrný celoplošný nátěr okru, zasahující na pozadí, architekturu i figuru. Na tomto je již současná pohledová polychromie.

Původní řešení spočívalo možná v monochromním nátěru, shodném s fasádou, kdy měl být napodoben povrch pískovcového kamene. Nicméně je pravděpodobné, že rozbarvení, odkryté ve druhé vrstvě je původním řešením, aplikovaným na čerstvě dokončený celoplošný tmavě okrový nátěr fasády. Každopádně zde zcela chyběly plátkové kovy či jejich náhražky, které zcela dominují v současné polychromii, původní polychromie byla provedena pouze v jemných barvách. Protože provedení průzkumu zde bylo velmi obtížné (jediná dostupná deska byla na samé hranici dosahu pracovní plošiny, a nebylo možné přiblížit se dostatečně blízko), **doporučujeme zde důrazně, aby příslušný restaurátor, který bude opravu erbů provádět, provedl nejprve podrobný doplňující průzkum, na základě kterého bude rozhodnuto o finální podobě restaurovaných erbů.**

- důkladný průzkum všech čtyř erbů z lešení, na základě průzkumu bude upřesněn postup restaurátorských prací
- na základě průzkumu bude po konzultaci s odpovědnými pracovníky památkového ústavu a se zástupci investora stanovena výsledná podoba polychromie po ukončení restaurátorských prací

- očištění od hrubých nečistot
- v případě rozhodnutí pro barevné řešení celoplošný odkryv původní polychromie, v případě monochromního řešení stačí pouze odstranění zlacení a sejmutí stříbřenky

- injektáž případných dutin a trhlinek pomocí přípravku Ledan
- tmelení defektů povrchu reliéfu bílým cementem s mramorovou moučkou, nebo jiným vhodným materiálem, povrch tmelů musí mít charakter shodný s původním povrchem a musí být zarovnán do úrovně původního povrchu

- retuš původní polychromie nebo nová rekonstrukce původní polychromie podle zachovalých zbytků, nebo (v případě monochromního řešení) nový nátěr a patinace povrchu

- hydrofobizace silikátovým prostředkem

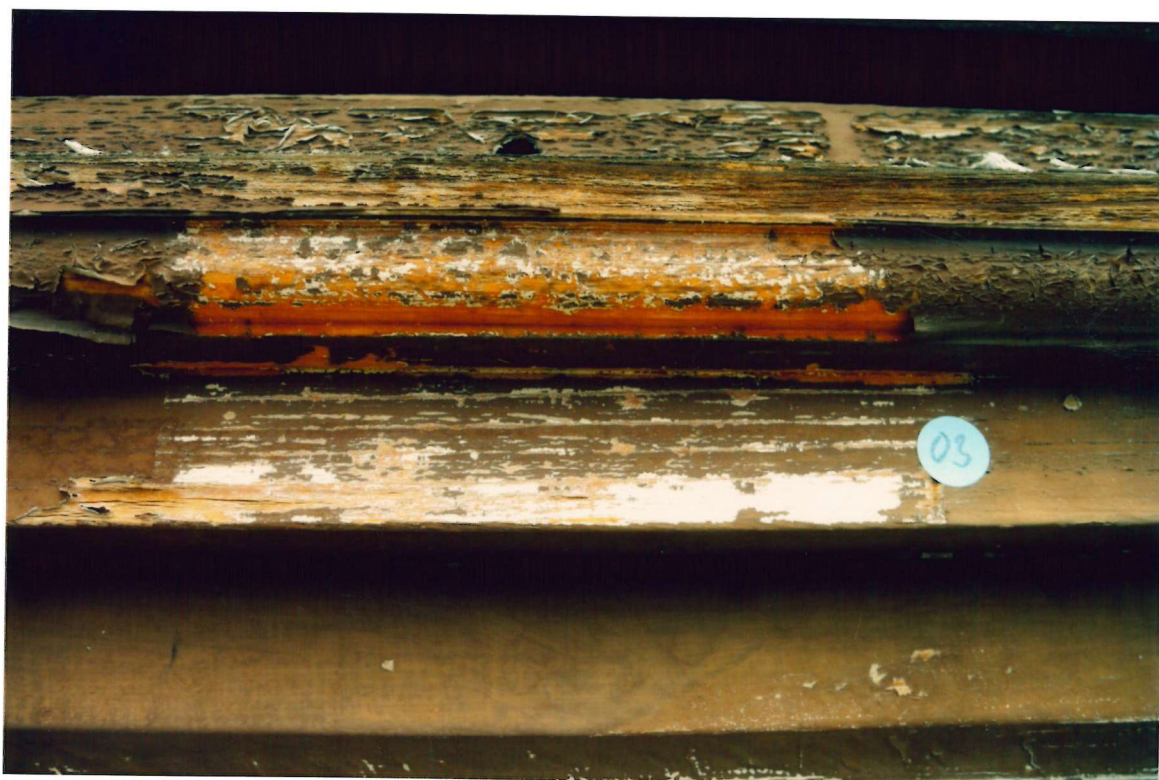
Sonda okno O3

Veškerá okna věže jsou dnes novodobá, nepocházejí z doby výstavby věže, a jsou patrně až z období po II světové válce. O tom svědčí jak strojové provedení dřevěných dílců, tak novodobé kování, a v neposlední řadě také kontrolní sondy umístěné na okně ve čtvrtém podlaží. Jde o sondy O1 – 3. Sondy potvrdily, že na smrkovém dřevě, jehož povrch nenese žádné známky

opalování nebo broušení, jsou pouze tři vrstvy nátěrů: bílý podkladový nátěr a dvě vrstvy hnědých nátěrů.
