Stanovisko k PD pro SP „Nátokový labyrint ÚČOV Praha, úprava stokového systému, levý břeh, Praha 6, přeložka stoky B,D - ČS BD“

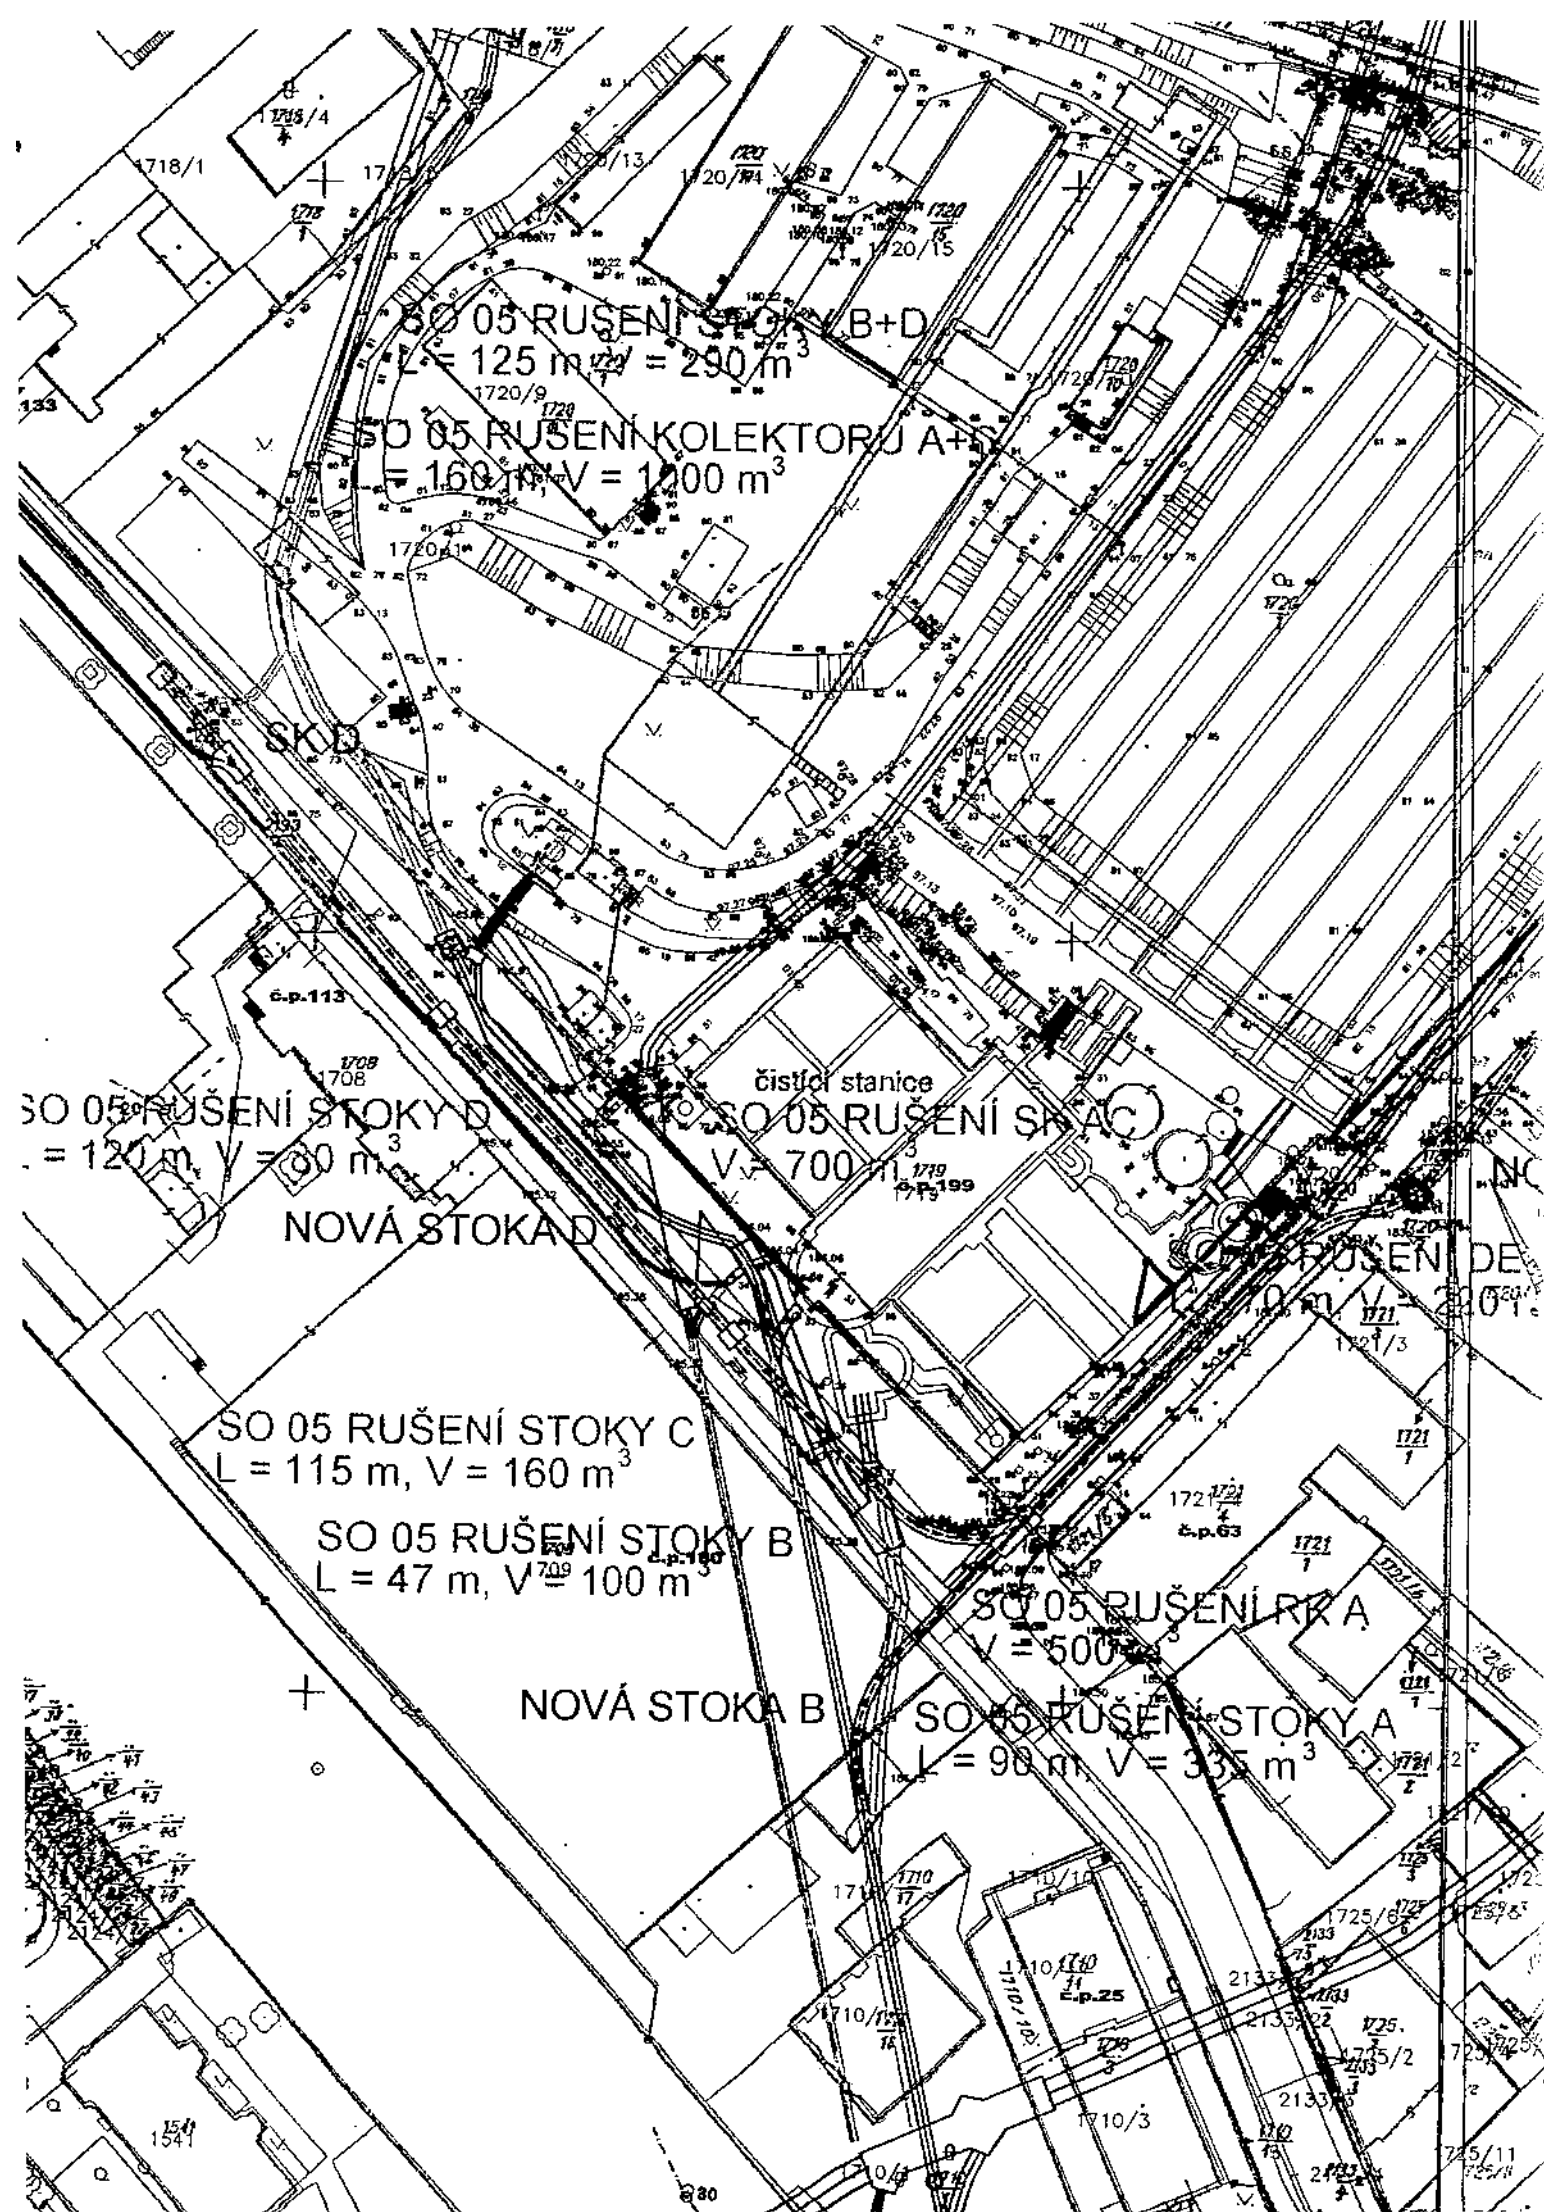
příloha: stanovisko k dokumentaci, situace 1:500

Při ražbě tunelu v bezejmenné ulici je nezbytné vzít ohled na **statické narušení** SV nároží historické budovy EtM (budova je na dvou místech roztržená od základů až k věnci), které vzniklo při povodni 2002 (vyznačeno zeleně v přiložené situaci + přiložené fotografie). Dovolujeme si požádat o statické posouzení vlivu ražby na objekt a je nutno počítat se zvýšenými náklady na statické zajištění nároží objektu.

Souhlasíme s navrhovaným rozsahem zachování starých stok, které považujeme za přínosné z hlediska ochrany technických památek. V situaci, která byla přiložena k Vaší dokumentaci však nebyl, mezi zachované stoky začleněn **kratičký úsek na stoce B**, ústící do objektu česlovny z roku 1927 (vyznačeno červeně v situaci). Požadujeme zařazení tohoto úseku mezi zachované stoky, z důvodu možnosti přístupu do nátokového labyrintu.
