<p>PROJEKTOVÁ A INŽENÝRSKÁ A.S.</p>				<p>Sokolovská 16/45A 186 00 Praha 8 – Karlín tel: +420 221 873 111, fax: +420 221 873 247</p>		<p>www.d-plus.cz d-plus@d-plus.cz</p>	
Hlavní inženýr projektu: Ing. Viktor MÍCHAL		Zodpovědný projektant: Ing. Viktor MÍCHAL		Vypracoval: Daniela STEHLÍKOVÁ			
MÚ (OÚ): Městská část Praha - Vinoř		Kraj: Hlavní město Praha		Datum:		02/2025	
Investor: Hlavní město Praha, zastoupené PVS a.s.				Stupeň:		DPS	
Zakázka: Stavba č. 3145 TV Vinoř, etapa 0012 – ČOV Vinoř B. SOUHRNNÁ ZPRÁVA				Číslo zakázky:		4047/2/2024	
				Měřítko:		-	
				Počet formátů A4:		23	Č. kopie:
Obsah: Příloha č. 2 DENDROLOGICKÝ PRŮZKUM		Číslo přílohy:		Revize:			
				B.2

B.2 Dendrologický průzkum

Název stavby:	Stavba č. 3145 TV Vinoř, etapa 0012 – ČOV Vinoř
Místo stavby:	Městská část Praha - Vinoř
Katastrální území:	Vinoř, Podolanka, Jenštejn
Kraj:	Hlavní město Praha
Charakter stavby:	Rozšíření stávající ČOV
Odvětví:	Vodní hospodářství
Investor:	Hlavní město Praha, zastoupené PVS a.s.
Provozovatel:	Pražské vodovody a kanalizace a. s. Ke Kablu 971, 102 00 Praha 10
Projektant:	d plus, projektová a inženýrská a. s. Sokolovská 16/45A, 186 00 Praha 8 Ing. Viktor Míchal Autorizovaný i

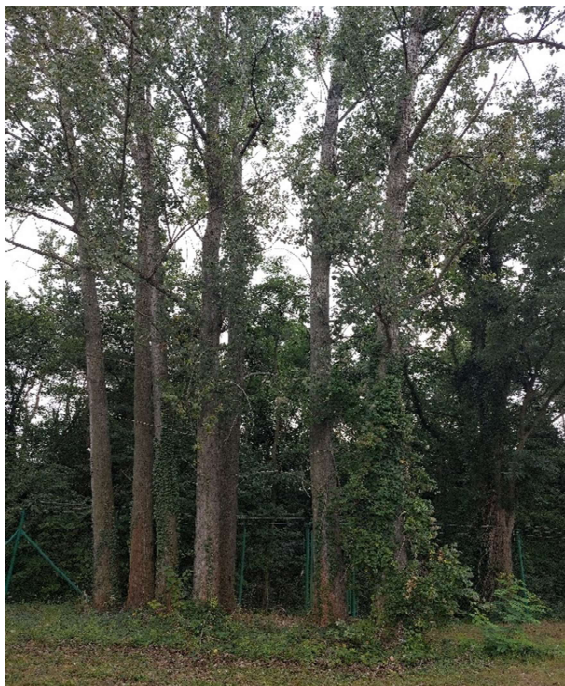
Skupina sedmi topolů černých (obr. č. 1 a 8, 9) je určena ke skácení z důvodů kolize s novými čistírenskými objekty. Stromy mají průměr kmene od 44,5 do 49 cm a dosahují výšky kolem 28 m. Topoly jsou ve zhoršeném zdravotním stavu (je patrné prosychání bočních partií koruny nevyvolané zástinem s tendencí jejího dalšího prosychání).

Obr. č. 1 – Topol černý (*Populus nigra*),
S1 – S7

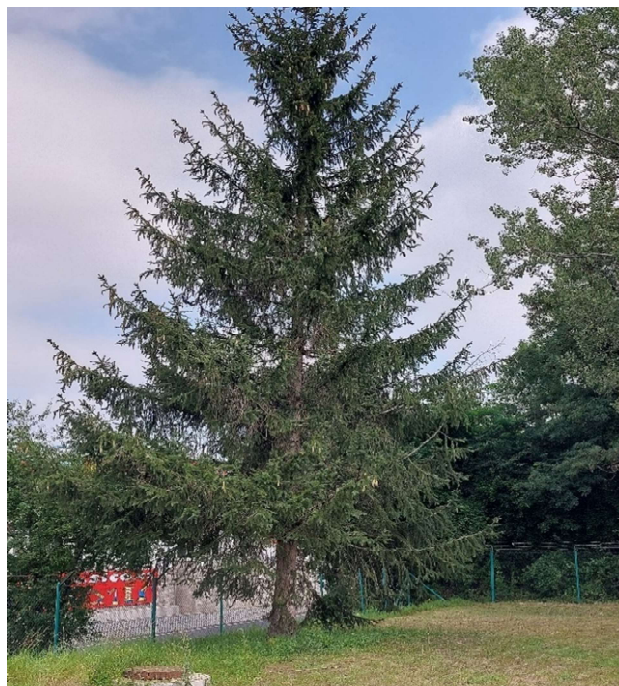
Solitérní smrk ztepilý (obr. č. 2) o průměru kmene od 35 cm, dosahující výšky 12 m, ve zhoršeném zdravotním stavu (je patrné prosychání bočních partií koruny a snížený počet ročníků jehličí).

Obr. č. 2 – Soliterní mrk ztepilý (*Picea abies*) S8

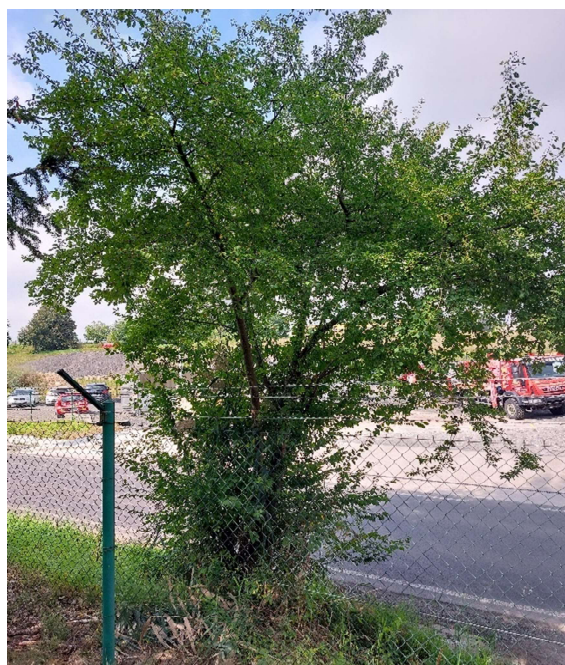
Solitérní dřevina (obr. č. 3) se nachází cca 0,5m za plotem ČOV u místní komunikace (ul. Vinořská). Je vysoká 4,5 m, o průměru kmene 5+5+5 cm, má pravidelnou korunu a je v dobrém zdravotním stavu, bez známek poškození. Ke skácení je navržena z důvodů výstavby nových čistírenských objektů.

Obr. č. 3 – Slivoň švestka (*Prunus domestica*), S9

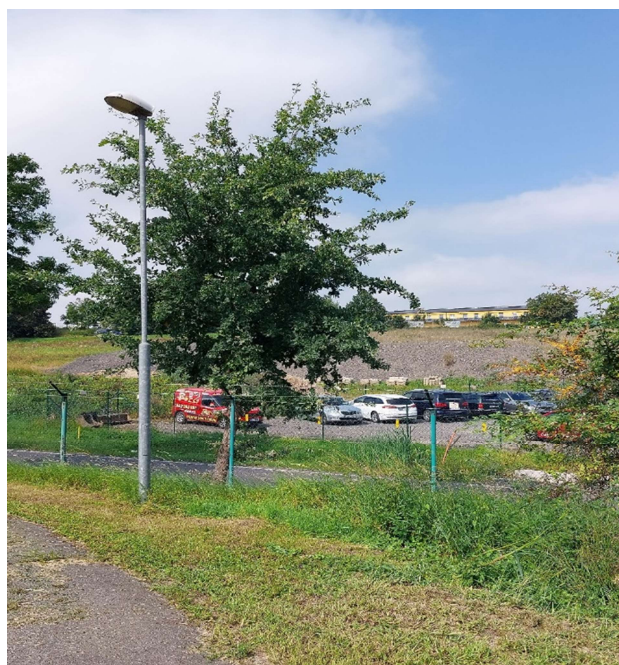
Solitérní dub letní (obr. č. 4 a 5) se nachází cca 0,5m za plotem ČOV u místní komunikace (ul. Vinořská) a je vysoký 9 m, o průměru kmene 15 cm, má pravidelnou kuželovitou korunu a je v dobrém zdravotním stavu, bez známek poškození. Ke skácení je navržen z důvodů výstavby nových čistírenských objektů.

Obr. č. 4 – Dub lesní (*Quercus robur*), S10

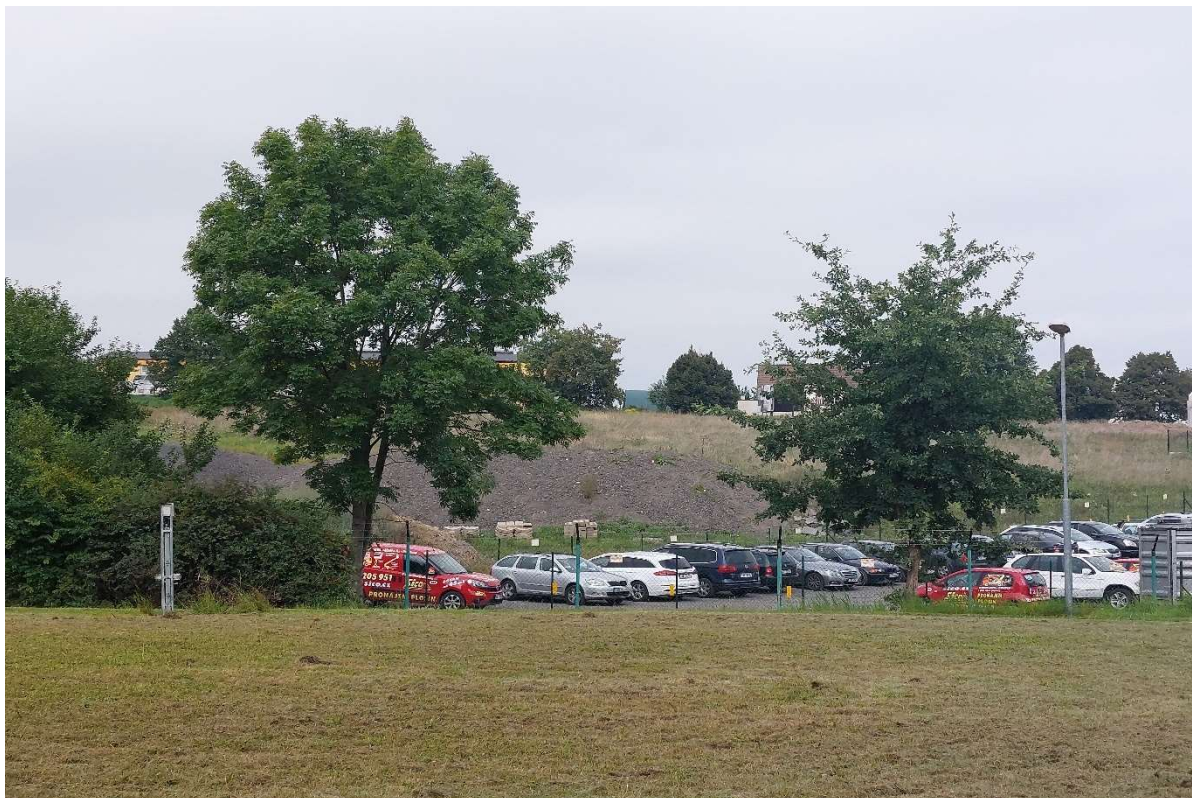
Soliterní jasan ztepilý (obr. č. 5, 6 a 16) se nachází cca 0,5m za plotem ČOV u místní komunikace (ul. Vinořská) vysoký 12 m, o průměru kmene 20 cm, má pravidelnou kuželovitou korunu a je v dobrém zdravotním stavu, bez známek poškození. Ke skácení je navržen z důvodů výstavby nových čistírenských objektů.

Skupina keřů (obr. č. 5 a 6) se nachází v blízkosti oplocení areálu ČOV Vinoř. Keře jsou určeny ke kácení z důvodů kolize s výstavbou nových čistírenských objektů. Celková plocha keřového porostu je 28 m².

Obr. č. 5 – Zleva za plotem Jasan ztepilý (*Fraxinus excelsior*), S11; Dub letní (*Quercus robur*), S10

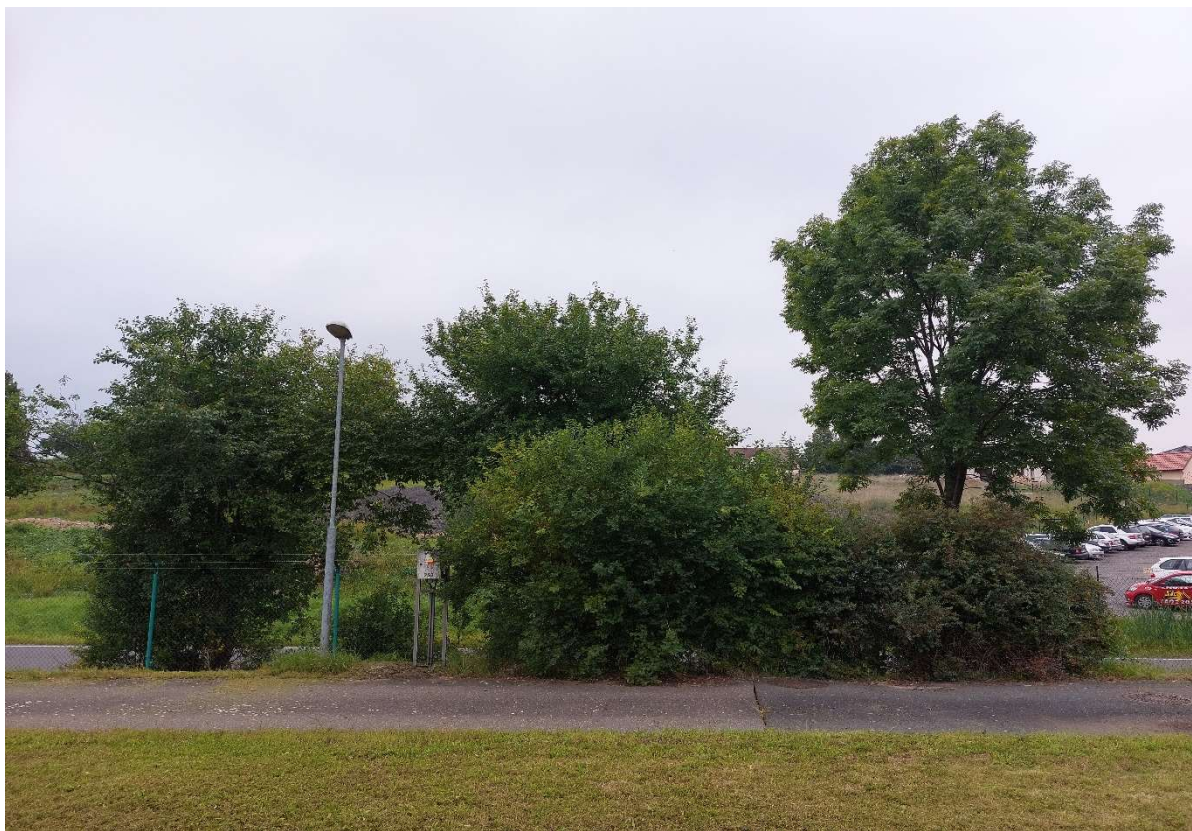
Dva stromy slivoně švestky (obr. č. 6) se nachází cca 0,5m za plotem ČOV u místní komunikace (ul. Vinořská), vysoké 6 a 7 m, mají pravidelnou korunu a jsou v dobrém zdravotním stavu, bez známek poškození. Ke skácení jsou navrženy z důvodů výstavby nových čistírenských objektů.

Obr. č. 6 – Vzadu zleva za plotem Slivoň švestka (*Prunus domestica*), S13-S12;
Jasan ztepilý (*Fraxinus excelsior*), S11
Vpředu sleva keře Zimolez obecný (*Lonicera xylosteum*) a Pámelník bílý (*Symphoricarpos albus*), K4

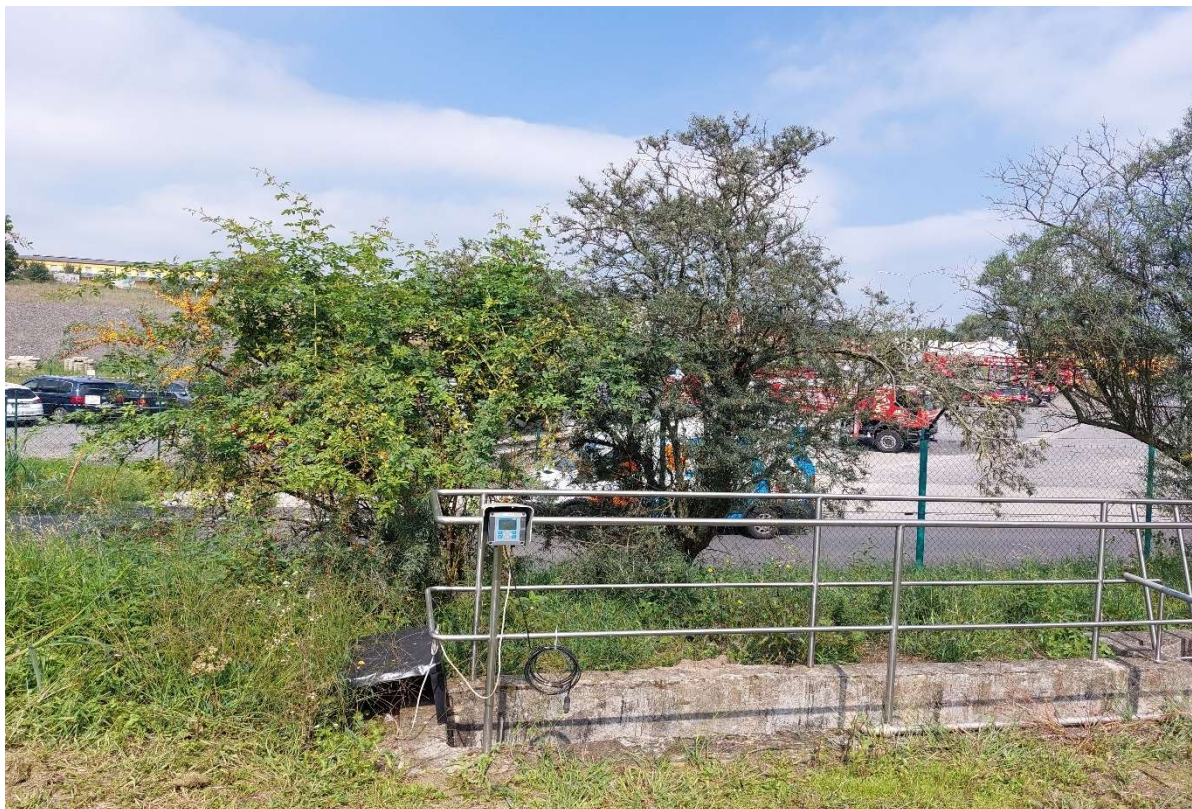
Dva keře rakytníku řešetlákového (obr. č. 7), které se nacházejí u měrného objektu je určena ke skácení z důvodů kolize s výstavbou nových čistírenských objektů. Keře o ploše cca 33 m² mají výrazně sníženou fyziologickou vitalitu a zhoršený zdravotní stav.

Keř (obr. č. 7) o rozloze 8 m² se nachází u měrného objektu se dvěma keři rakytníku řešetlákového a je určen ke skácení z důvodů kolize s výstavbou nových čistírenských objektů.

Obr. č. 7 – U měrného objektu skupina keřů - zleva Růže vinná (*Rosa rubiginosa*), K3 a dva keře: Rakytník řešetlákový (*Hippophae rhamnoides*), K2

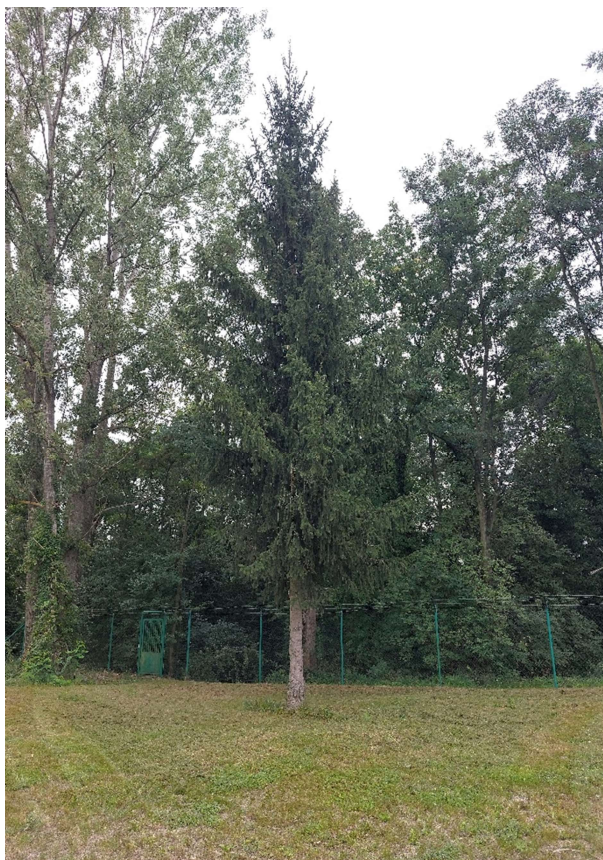
Soliterní smrk ztepilý (obr. č. 8, 9) vysoký 11 m, o průměru kmene 25 cm, má pravidelnou kuželovitou korunu a je v dobrém zdravotním stavu, bez známek poškození. Ke skácení je navržen z důvodů výstavby nových čistírenských objektů.

Obr. č. 8 – Soliterní mrk ztepilý (*Picea abies*) S14

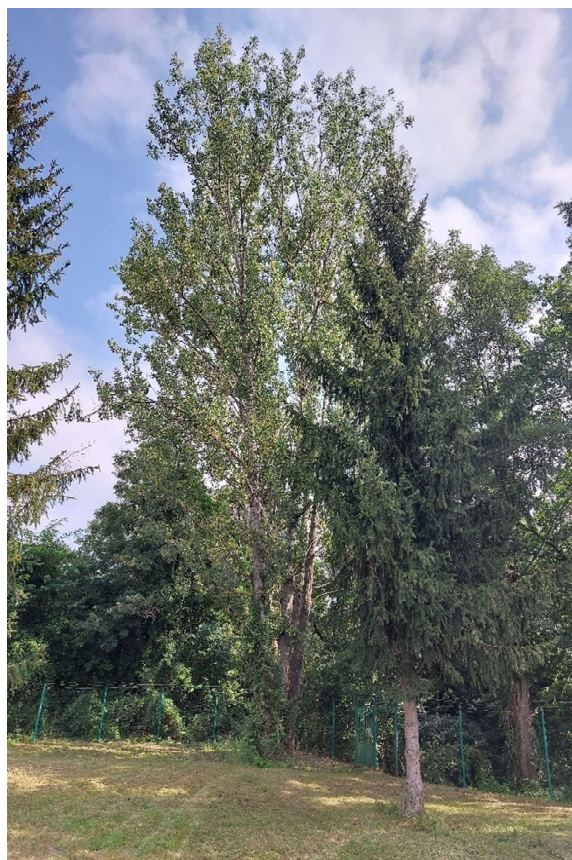
Obr. č. 9 – Soliterní mrk ztepilý (*Picea abies*) S14, v pozadí topol černý (*Populus nigra*), S1-7

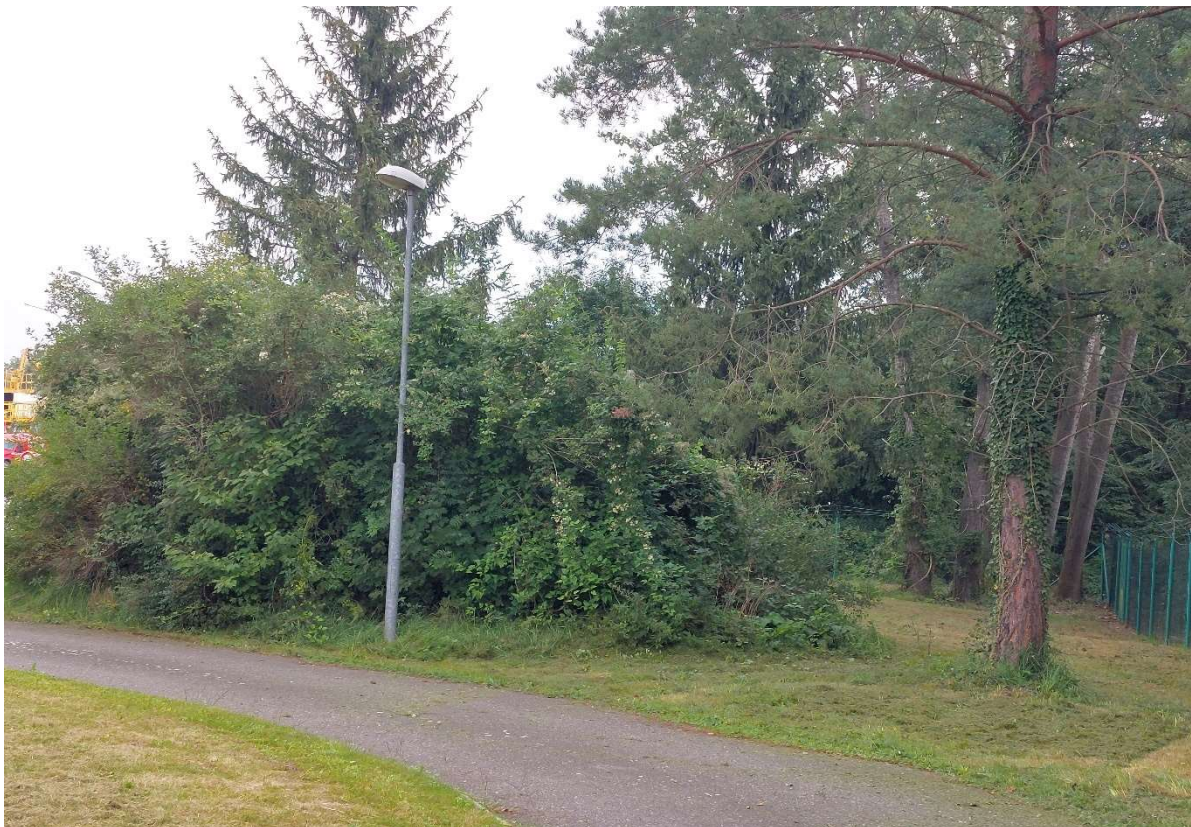
Borovice lesní (obr. č. 10) o průměru kmene 43 cm. Ke skácení je navržena z důvodů kolize s výstavbou nových čistírenských objektů.

Skupina keřů (obr. č. 10) o rozloze 41 m² se nachází se v místě výstavby čerpací stanice a hrubého předčištění. Dominantní dřevinou v neudržovaném keřovém porostu je pustoryj věncový (*Philadelphus coronarius* L.), dalšími zastoupenými druhy jsou tavalník trojlaločný (*Spiraea trilobita* L.), zimolez obecný (*Lonicera xylosteum*), plamének plotní (*Clematis vitalba*) a ptačí zob obecný (*Ligustrum vulgare*).

Obr. č. 10 – zleva skupina keřů - Pustoryj věncový (*Philadelphus coronarius* L.), Tavalník trojlaločný (*Spiraea trilobita* L.), Zimolez obecný (*Lonicera xylosteum*), Ptačí zob obecný (*Ligustrum vulgare*), Plamének plotní (*Clematis vitalba*), K1, zprava Borovice lesní (*Pinus sylvestris*) S15

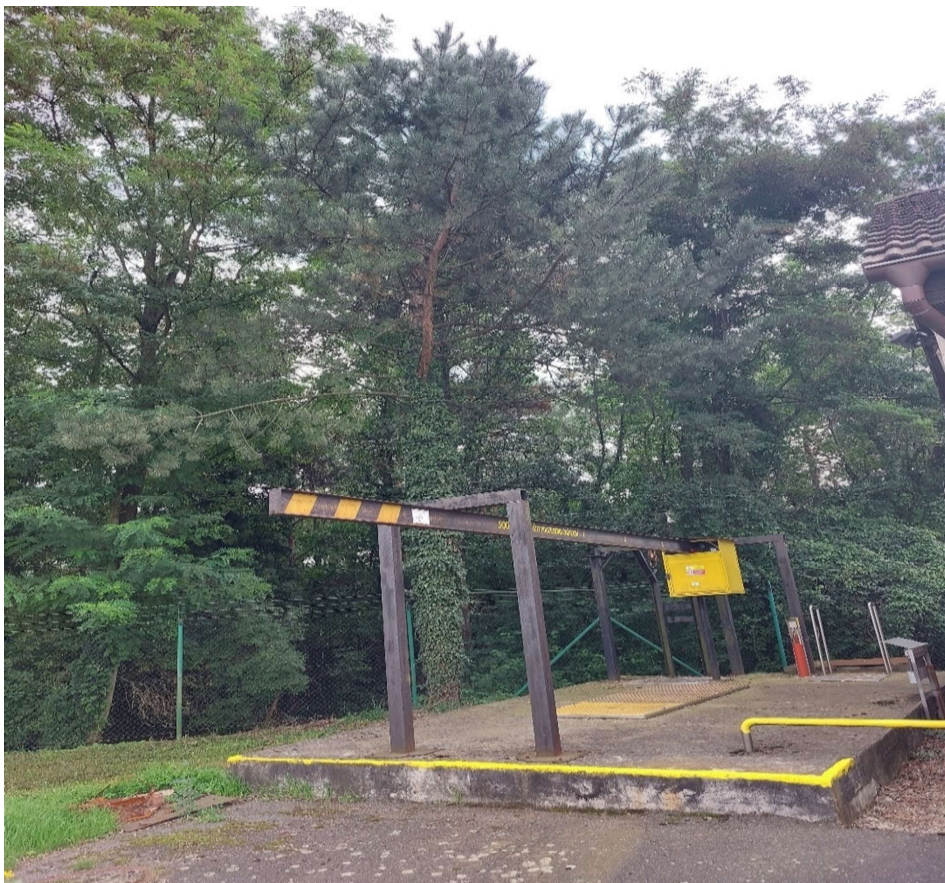
Borovice lesní (obr. č. 11) je určena ke kácení z důvodů kolize s nově navrženou čerpací stanicí.

Obr. č. 11 – Borovice lesní (*Pinus sylvestris*), S16 u čerpací stanice

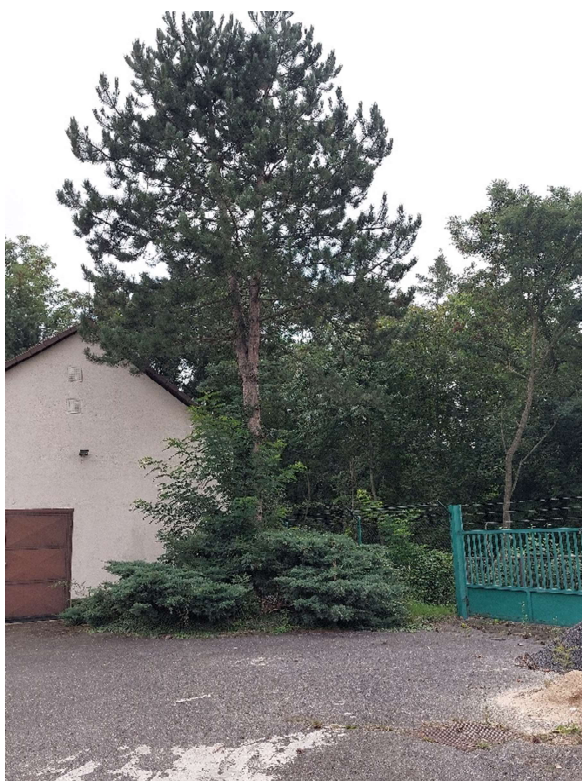
Borovice lesní (obr. č. 12) je určena ke kácení z důvodů kolize s novými inženýrskými sítěmi.

Jalovec polehlý (obr. č. 12) zaujímá plochu cca 19 m². Dřevina má výbornou fyziologickou vitalitu a zdravotní stav, ke skácení je navržena z důvodů výstavby nových inženýrských sítí.

Obr. č. 12 – Borovice lesní (*Pinus sylvestris*), S17 a jalovec polehlý (*Juniperus horizontalis*) a trnovník akát (*Robinia pseudoacacia*) K5

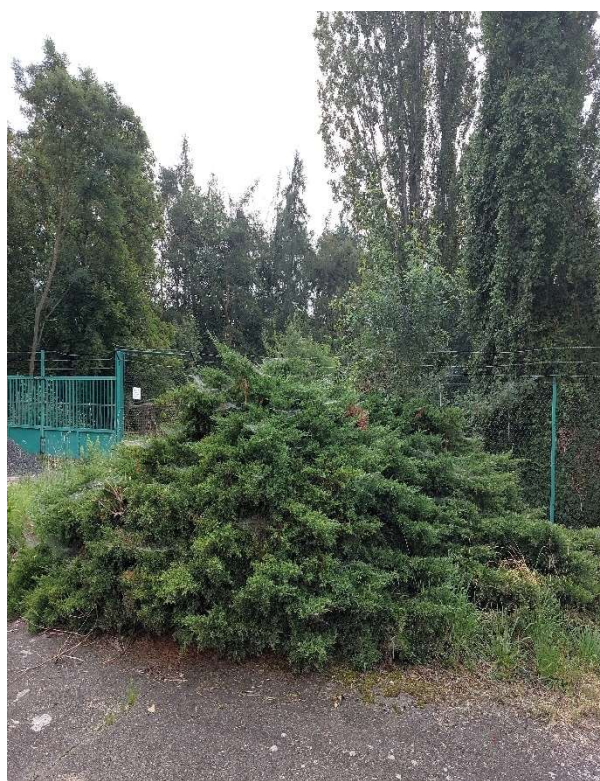
Jalovec polehlý (obr. č. 13) zaujímá plochu cca 19 m². Dřevina má výbornou fyziologickou vitalitu a zdravotní stav, ke skácení je navržena z důvodů výstavby nové trafostanice.

Obr. č. 13 – Jalovec polehlý (*Juniperus horizontalis*) a růže rolní (*Rosa arvensis*), K6

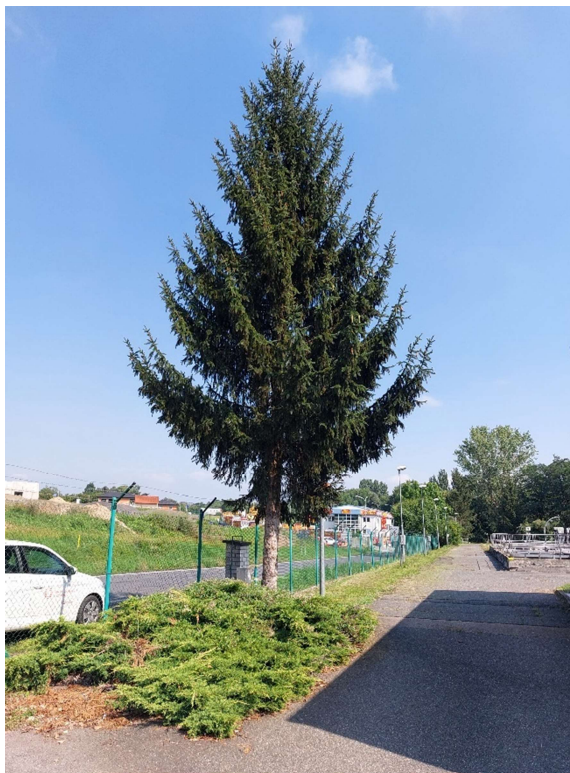
Smrk ztepilý (obr. č. 15) je společně s poléhavým kultivarem zeravu západního – K8 situován u vjezdu do areálu ČOV. Strom je v kolizi s novými inženýrskými sítěmi a oplocením.

K8 – jalovec polehlý (*Juniperus horizontalis*) (obr. č. 15) je společně se smrkem ztepilým situován u vjezdu do areálu ČOV. Keř zaujímající plochu 6 m² je v dobrém zdravotním stavu.

Obr. č. 15 – Smrk ztepilý (*Picea abies*), S18 a
jalovec polehlý (*Juniperus horizontalis*), K8

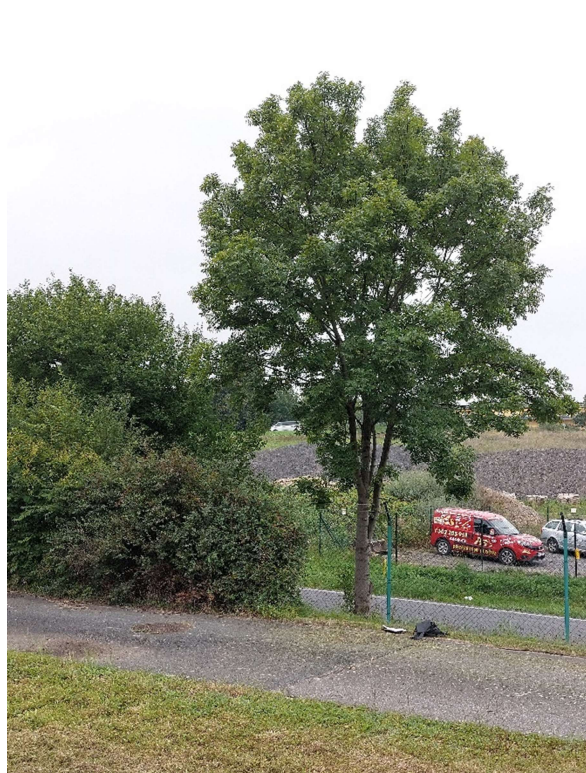
Obr. č. 16 – Jasan ztepilý (*Fraxinus excelsior*),
S11
