Provozní budova vodojemu Korunní, Praha 10**Akce 14F8700****Obnova pláště a střechy provozního objektu Korunní, Praha 10.****Stavebně technický a hydrogeologický průzkum**

Zakázka: Provozní budova vodojemu Korunní, Praha 10
Stavebně technický a hydrogeologický průzkum

Objednatel: Pražská vodohospodářská společnost a.s.

Zhotovitel: INSET s.r.o., Divize specializovaných prací,
Lucemburská 1170/7, 130 00 Praha 3 – Vinohrady
Tel.: +420 221 489 111, e-mail: inset@inset.com

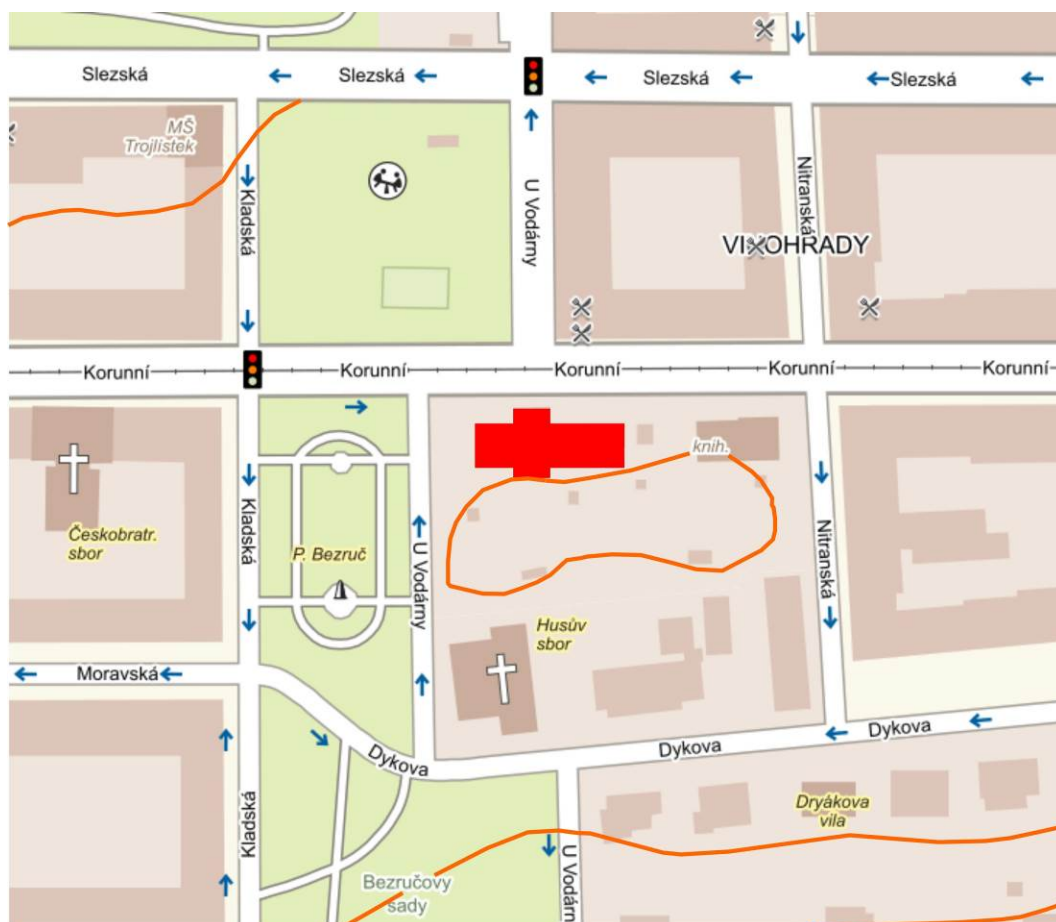
Objekt se nachází na vrcholu mírného kopce – viz vrstevnice v mapě – se spádem zejména k severu a k jihu. Směrem k východu a západu je terén téměř vodorovný.

Obrázek 1: Vrstevnice v mapě ukazují, že sledovaný objekt je na vrcholu kopce.

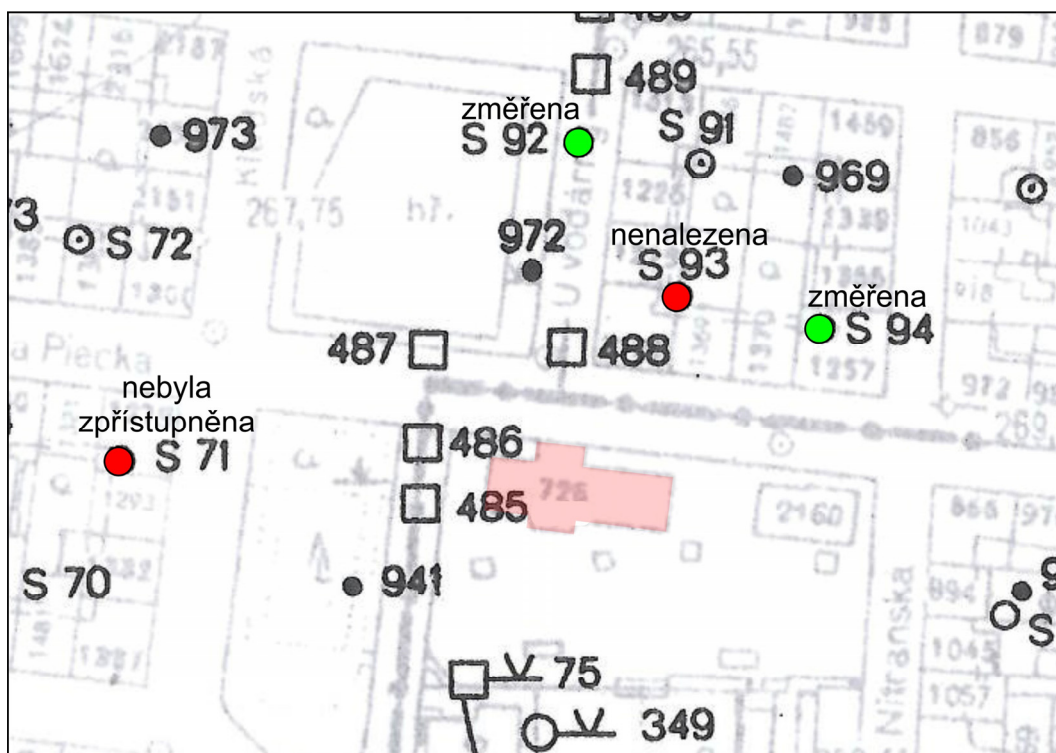
Obrázek 9: Archivní situace studní v okolí sledovaného objektu.

Podle archivních materiálů z roku 1970 byla hladina podzemní vody v okolí objektu velice mělce pod terénem. Údaje jsou ovšem z doby před výstavbou trasy A metra. Tunel metra mohl drenážním účinkem hladinu vody snížit. Přistoupili jsme tedy k provedení pozorovacího hydrovrtu v bezprostřední blízkosti sledovaného objektu.

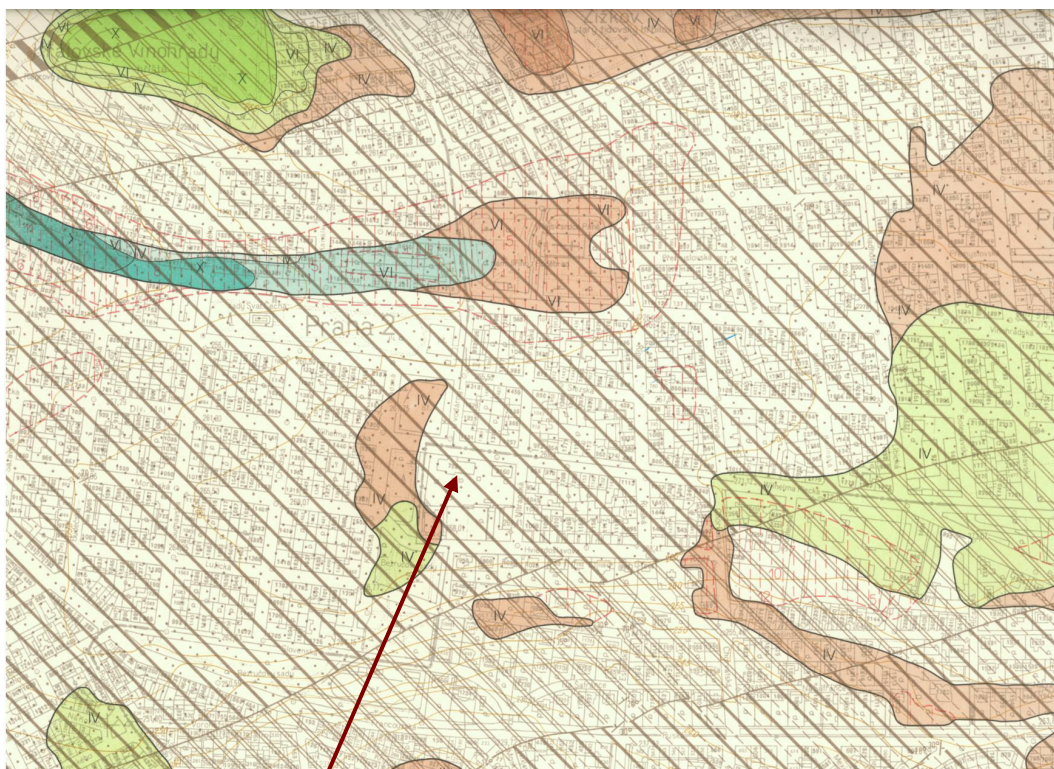
Obrázek 12: Inženýrskogeologická mapa zájmového území (odkrytá do 2 m)

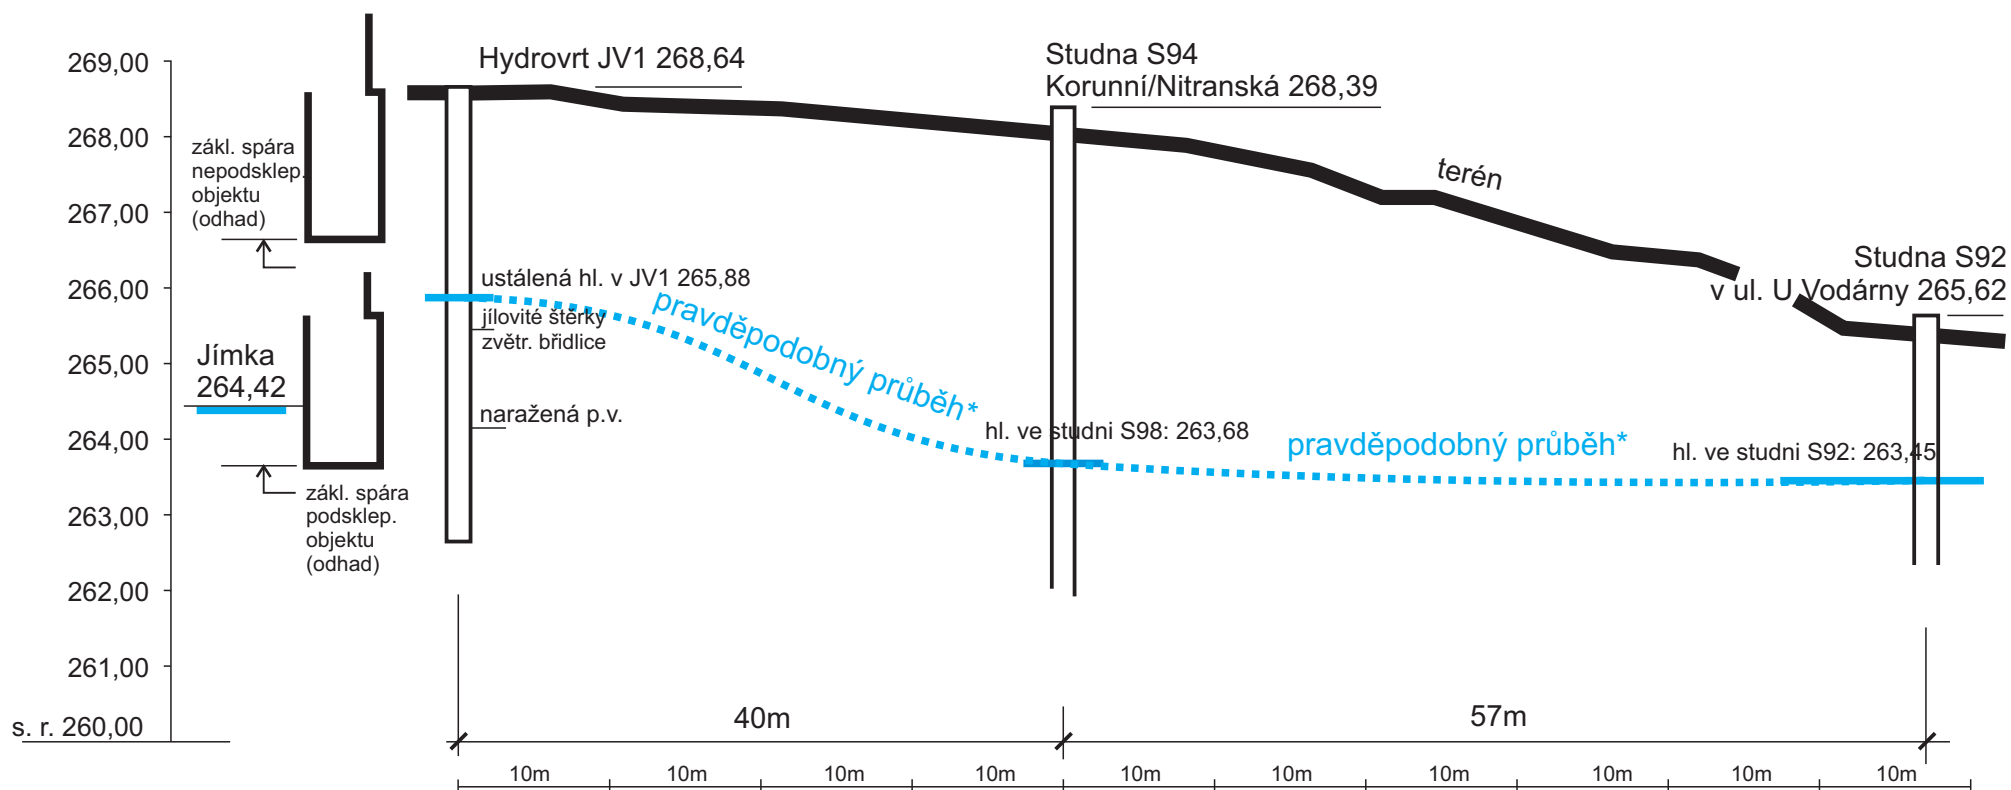
*) Ve skalním podloží nejde o skutečnou hladinu podzemní vody
