ÚČOV NÁTOKOVÝ LABYRINT LEVÝ BŘEH CELKOVÁ PŘESTAVBA A ETAPA 0004 STAVBA č. 6963	E.6.1 ZDŮVODNĚNÍ KÁCENÍ DŘEVIN
Odvodnění v areálu Ekotechnického muzea	TDW

1 ÚVOD

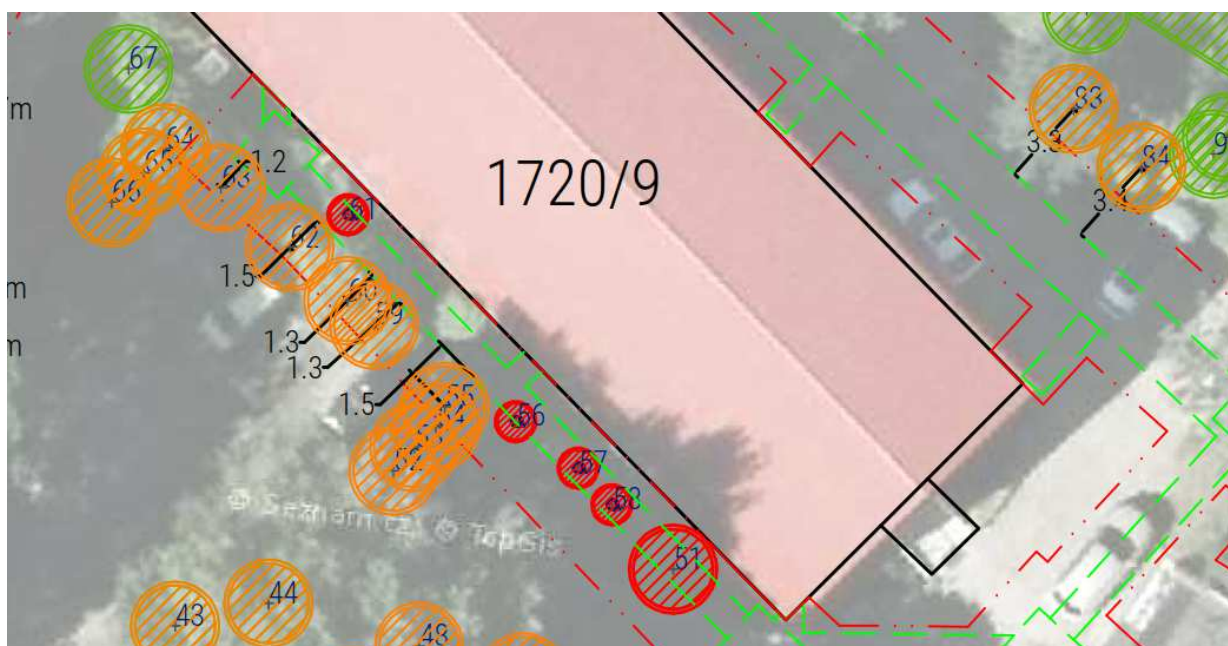
Obr. 2 Výřez z Dendrologického průzkumu pro dřeviny č. 51, 56, 57, 58 a 61

Dřevina je v kolizi s plánovanou stavbou. Jedná se o asi pět metrů vysokého jedince vyvětveného řezem. **Podle dendrologického průzkumu se nejedná o dřevinu, která vyžaduje povolení ke kácení.** Kácení je odůvodněno kolizí s výkopy, dřevina se nachází přímo v místě výkopu. Technicky je vhodné vést dešťovou kanalizaci v bezprostřední blízkosti budovy. Zároveň tato trasa vede k zachování většího počtu dřevin.

Dřevina je v kolizi s plánovanou stavbou. **Podle dendrologického průzkumu se nejedná o dřevinu, která vyžaduje povolení ke kácení.** Kácení je odůvodněno kolizí s výkopy, dřevina se nachází přímo v místě výkopu. Technicky je vhodné vést dešťovou kanalizaci v bezprostřední blízkosti budovy. Zároveň tato trasa vede k zachování většího počtu dřevin.

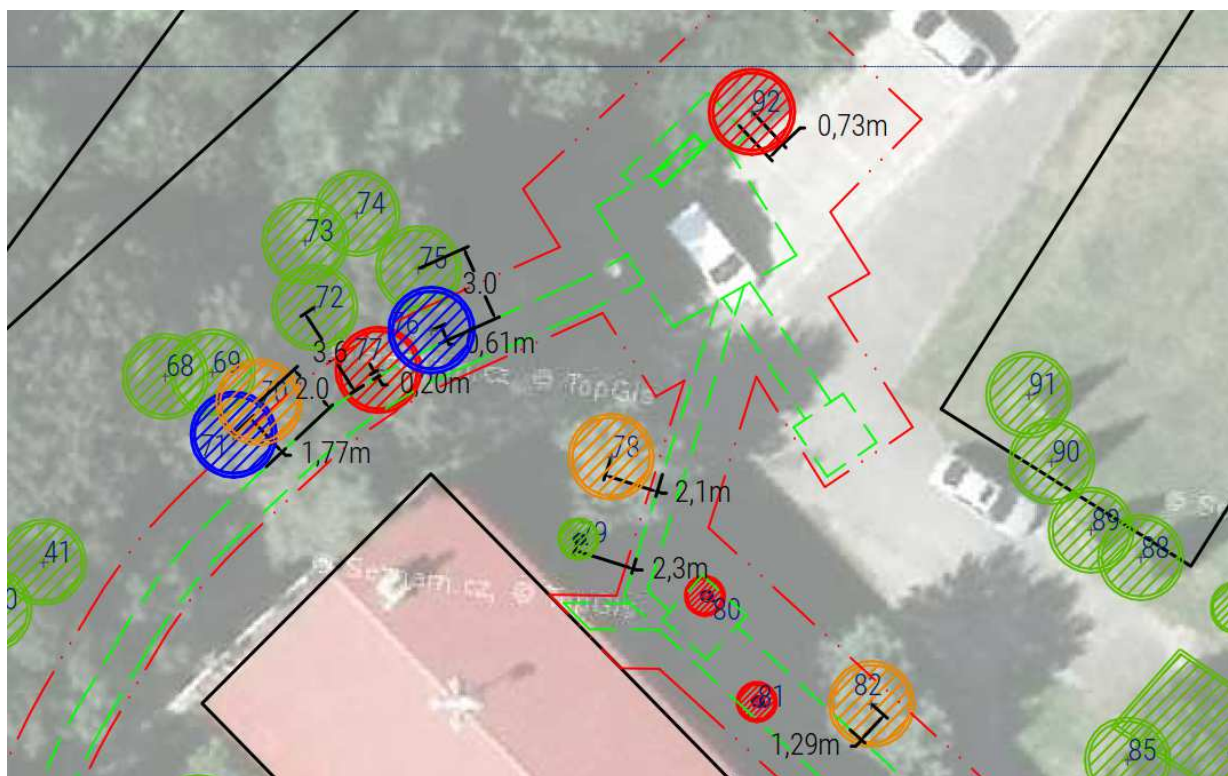
Obr. 3 Výřez z Dendrologického průzkumu pro dřeviny č. 76, 77, 80, 81 a 92

Dřevina je v kolizi s plánovanou stavbou. Podle dendrologického průzkumu se nejedná o dřevinu, která vyžaduje povolení ke kácení. Kácení je odůvodněno kolizí s výkopy a zároveň se dřevina nachází v těsné blízkosti budoucího nadzemního zděného elektro-pilíře, což je technicky neakceptovatelné. Poloha elektro-pilíře pro novou čerpací stanici splaškových vod je dána pražskými kanalizačními standardy, kdy je požadováno, aby byl elektro-pilíř umístěn v bezprostřední blízkosti od čerpací stanice. Poloha čerpací stanice byla stanovena na základě projednání s Majitelem/správcem pozemku.
