SO 08 - STŘECHA, nový stav, M1:50

Sokolovská 16/45A, 186 00 Praha 8 - Karlín tel. +420 221 873 111, fax. +420 221 873 247		www.d-plus.cz d-plus@d-plus.cz	
PROJEKTOVÁ A INŽENÝRSKÁ A.S.					
Hlavní inženýr projektu: Ing. Viktor MÍCHAL		Zodp. projektant: Ing. Viktor NÝČ		Vypracoval: Ing. Jiří Čtveráček	
MÚ (OÚ): Městská část Praha - Vinoř		Kraj: Hlavní město Praha		Datum: 02/2025	
Investor: Hlavní město Praha, zastoupené PVS a.s.				Stupeň: DPS	
Zakázka: Stavba č. 3145 TV Vinoř, etapa 0012 - ČOV Vinoř D. DOKUMENTACE OBJEKTŮ A TECHNICKÝCH A TECHNOLOGICKÝCH ZAŘÍZENÍ D.1 Dokumentace stavebního nebo inženýrského objektu D.1.1 Architektonicko-stavební část				Číslo zakázky: 4047/2/2024	
				Měřítko: 1:50	
				Počet formátů A4: 3x A4	
Obsah: SO 08 REKONSTRUKCE OBJEKTU BÝVALÉHO HRUBÉHO PŘEDČIŠTĚNÍ STŘECHA - NOVÝ STAV				Číslo přílohy: D.1.1.8.3 Revize:

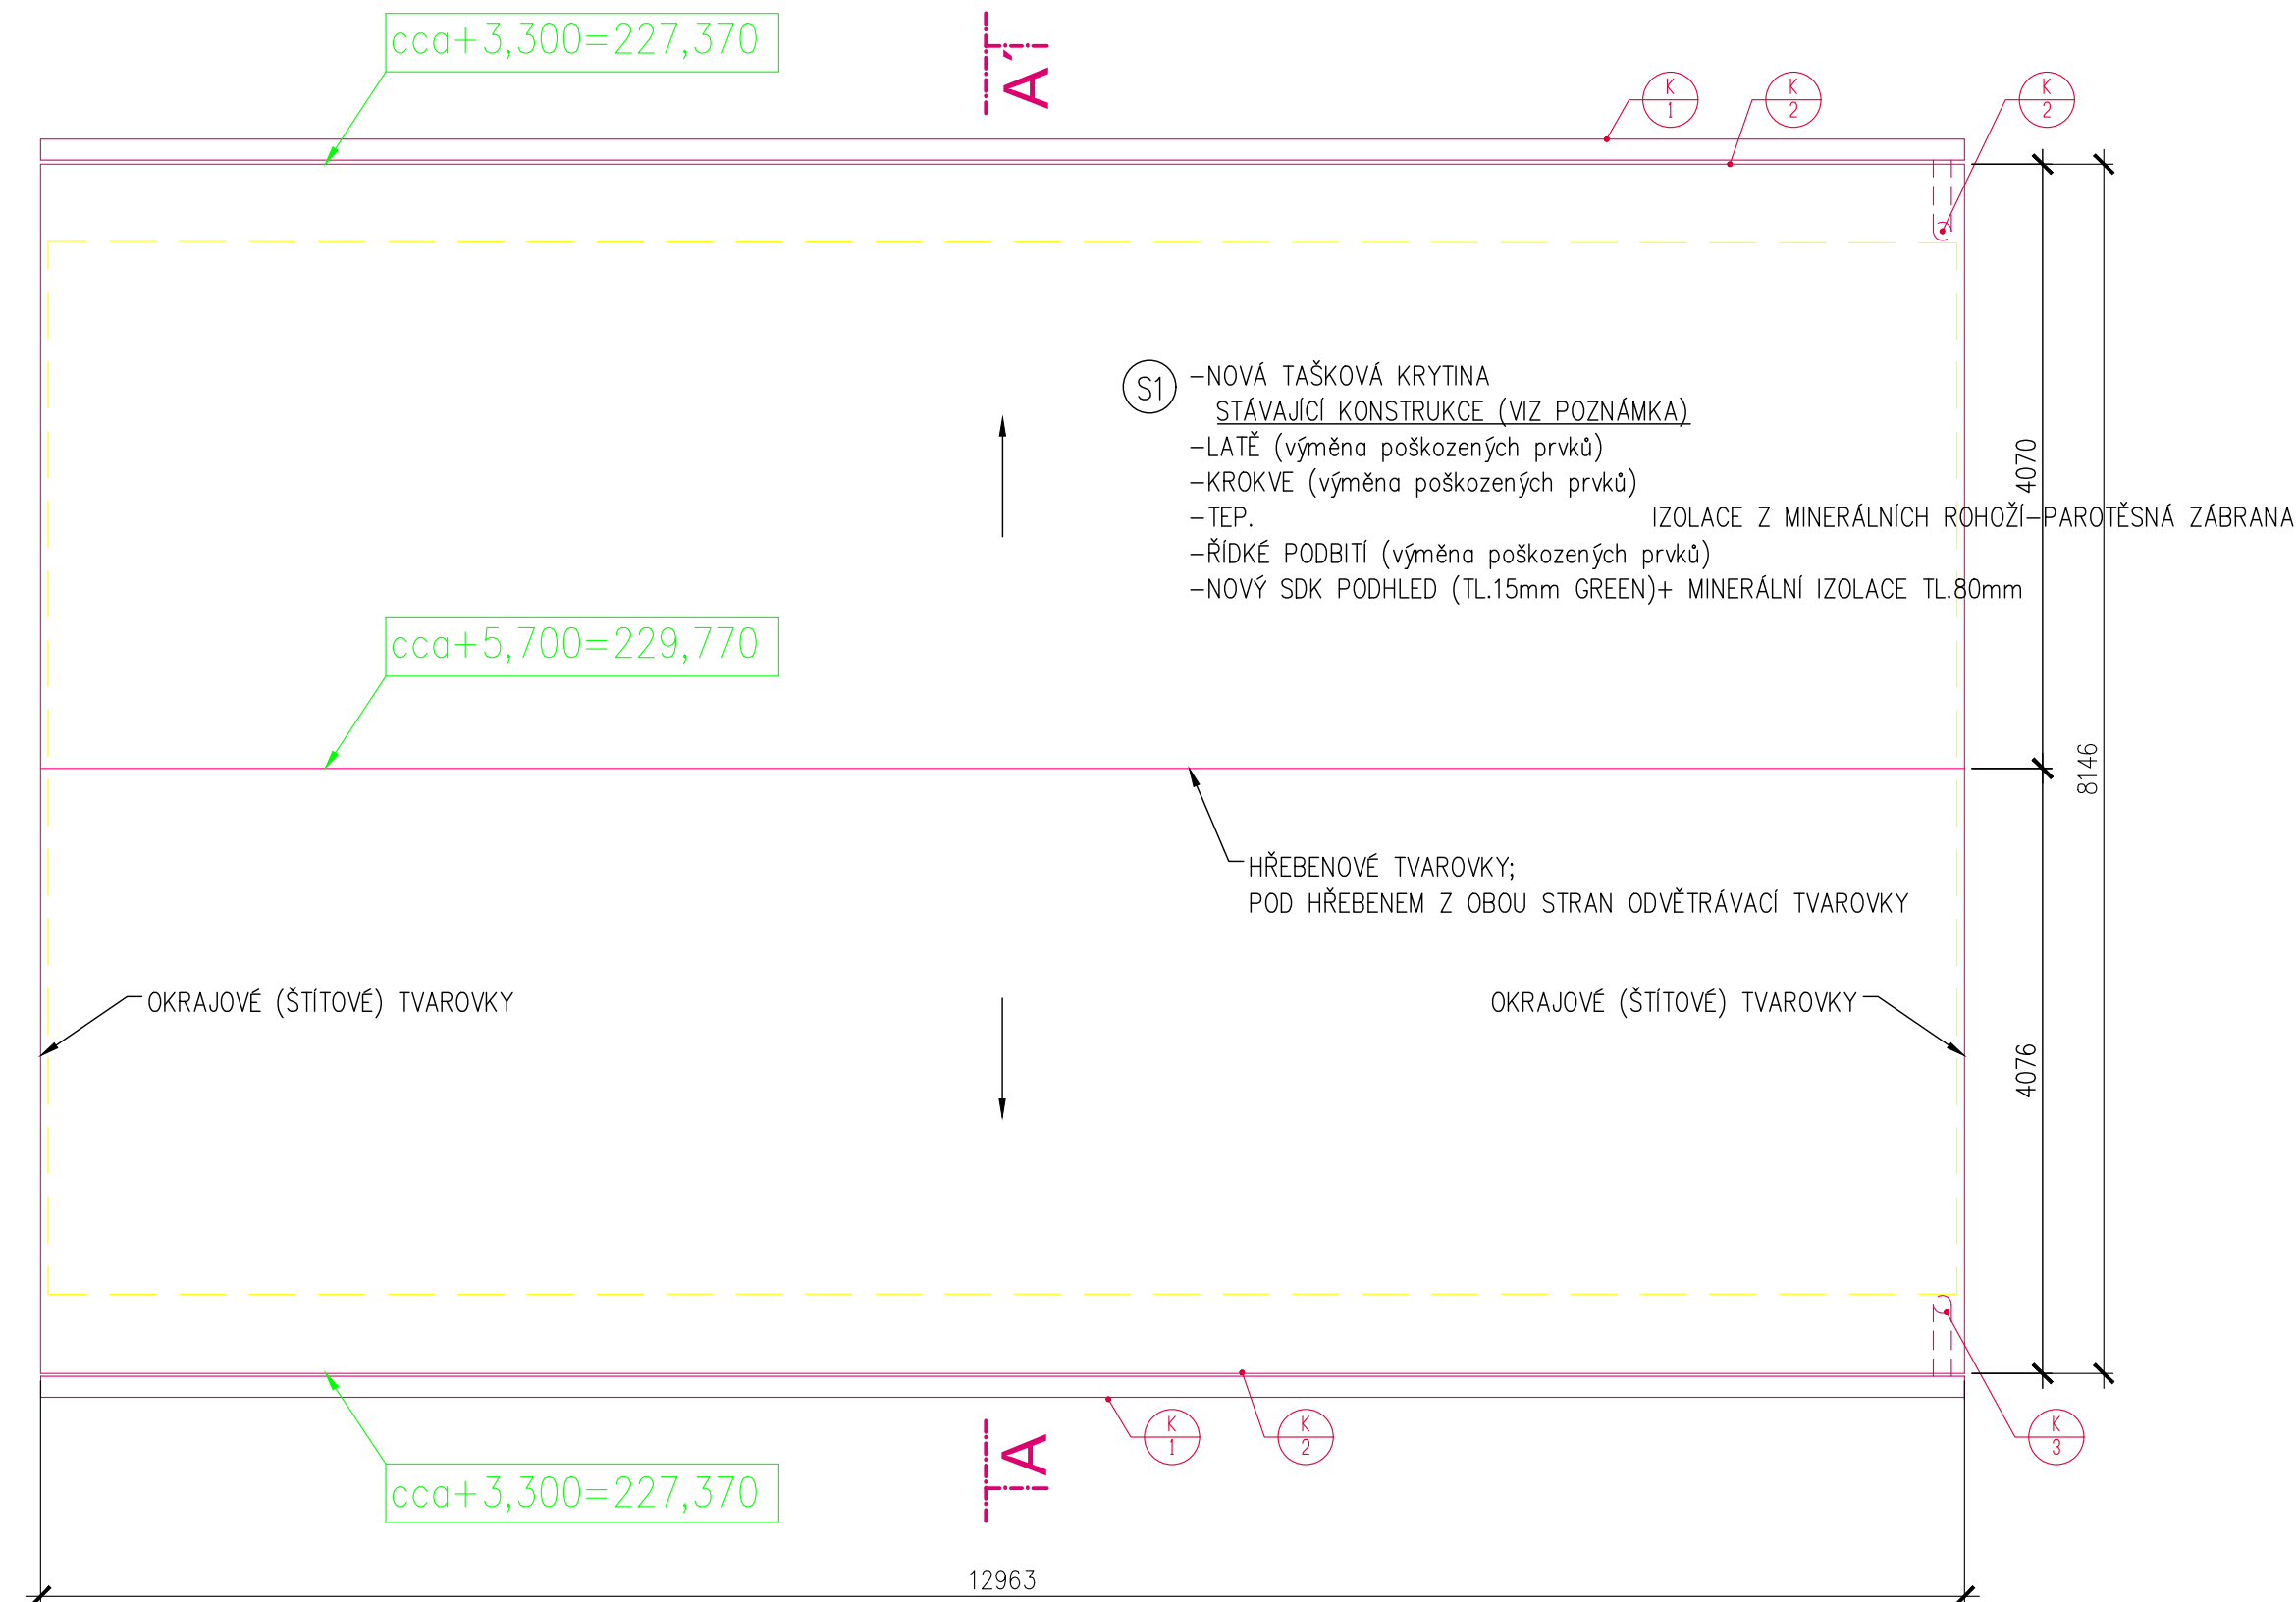
–DŘEVĚNÉ PRVKY KROVU POSODIT PO ODKRYTÍ KONSTRUKCE. PŘEDPOKLÁDÁ SE VÝMĚNA DŘEVĚNÝCH PRVKŮ O OBJEMU CCA 15m3.
STÁVAJÍCÍ ZATEPLENÍ KROVU POSODIT A PŘÍPADNĚ NAHRADIT (PŘEDPOKLAD CCA 70%)
