Doplňující restaurátorský průzkum a předběžný rest. záměr

fasád Vinohradské vodárny a vodárenské věže a areál
Korunní čp. 725, Praha 2

2021

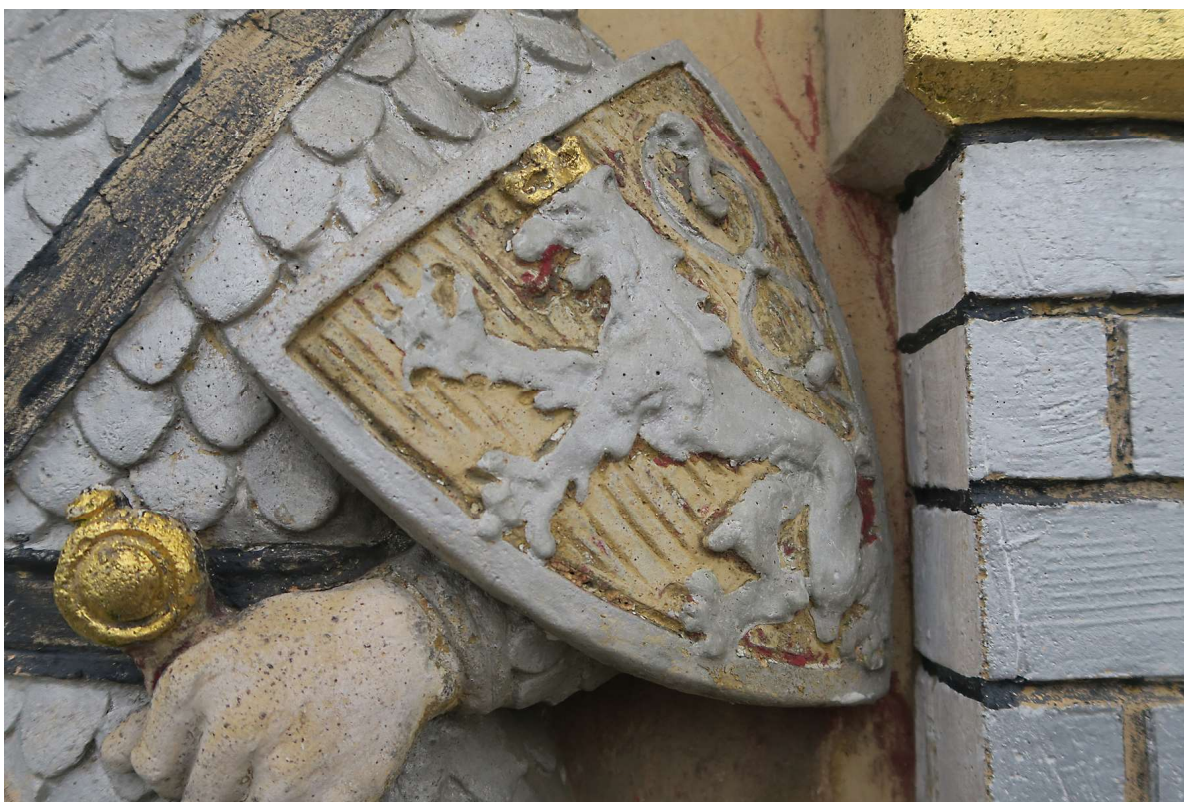
Obr. 5

DETAIL – současný stav - znak na Z stěně věže
- patrná novodobá úprava
- viditelná původní barevnost

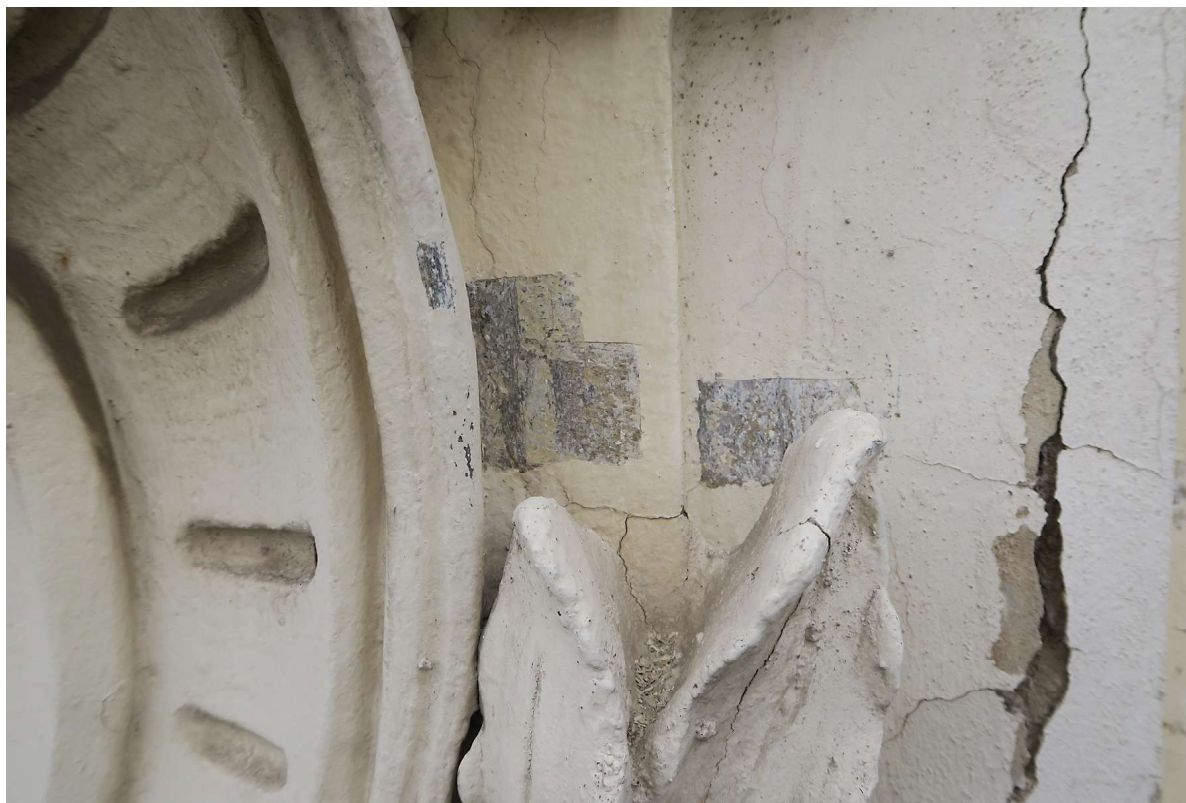
Obr. 18

DETAIL – sondy na ploše fasády na štukovém dekoru
- patrná původní štuková vrstva,
- viditelné stopy po přestukování

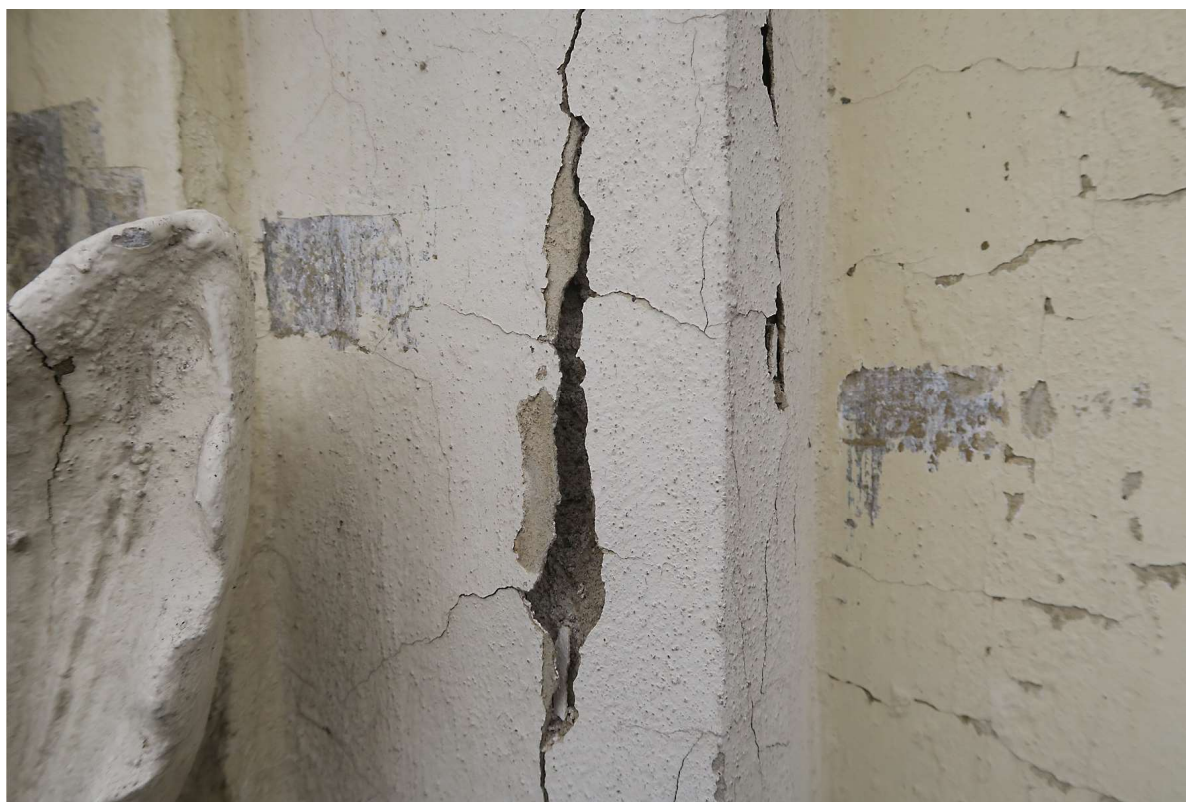
Obr. 19

DETAIL – sondy na ploše štukové výzdoby

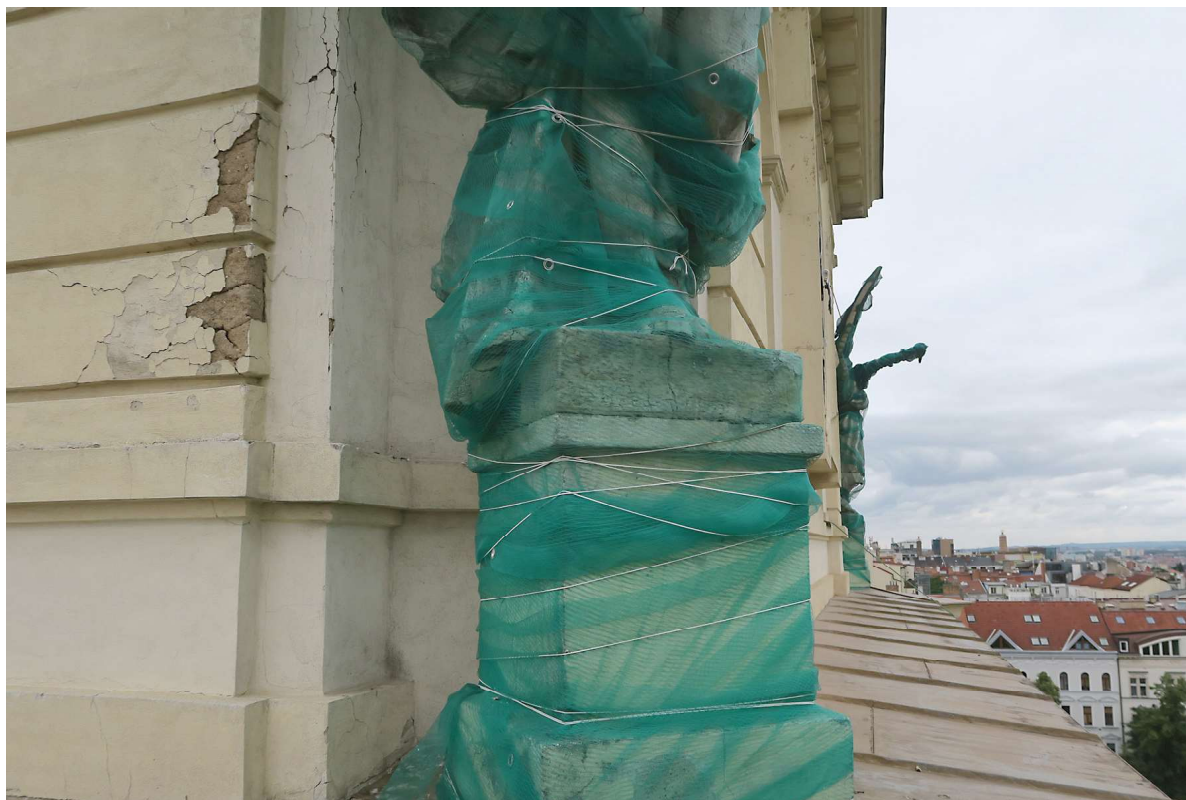
Obr. 37

DETAIL – stav alegorických figur – JZ žena
- patrná výrazná deformace povrchu výtvaru

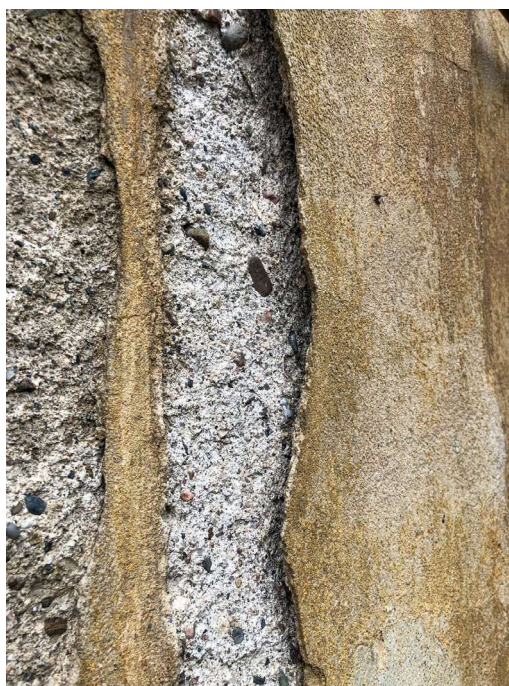
Obr.56

CELEK – omítková plocha
– patrné odchlípnutí souvrství
novodobých úprav od podkladu
– viditelné zazdívka původního
otvoru s kamenným ostěním

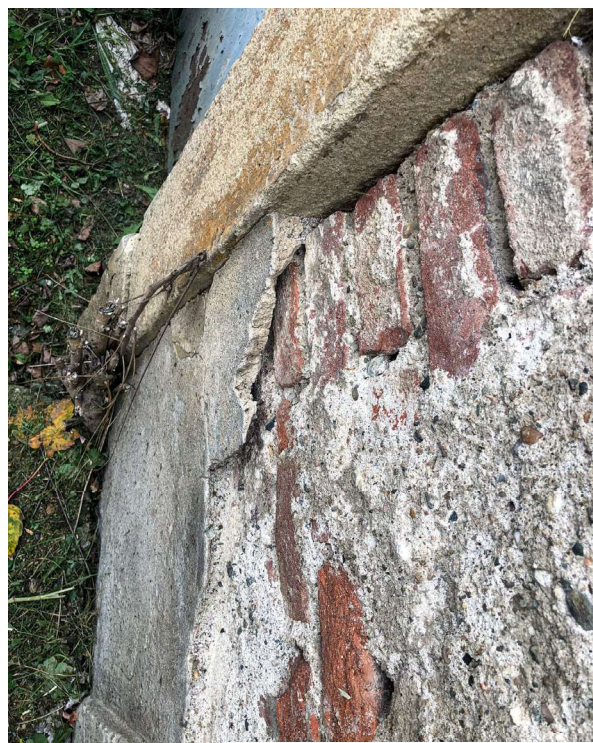
Obr.59

CELEK – omítková plocha

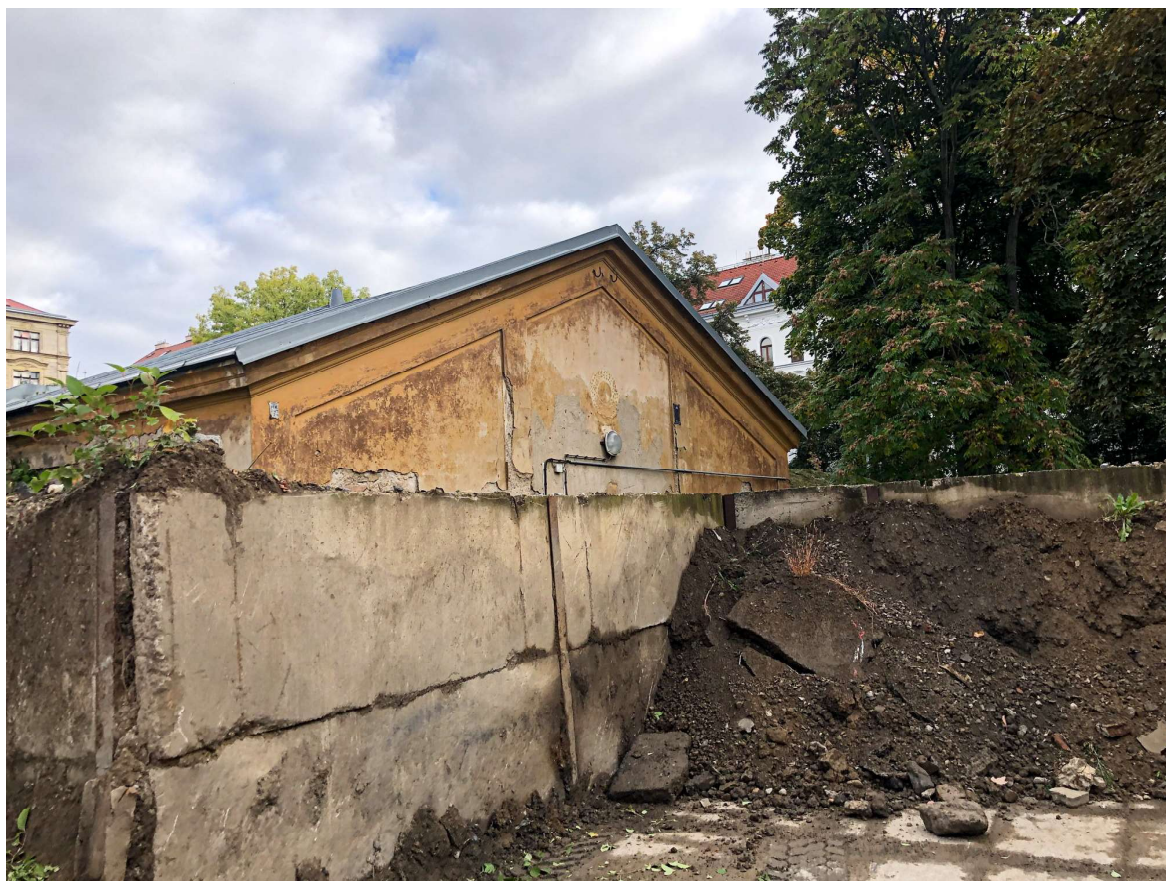
Obr. 61

CELEK – štuková plocha štítu

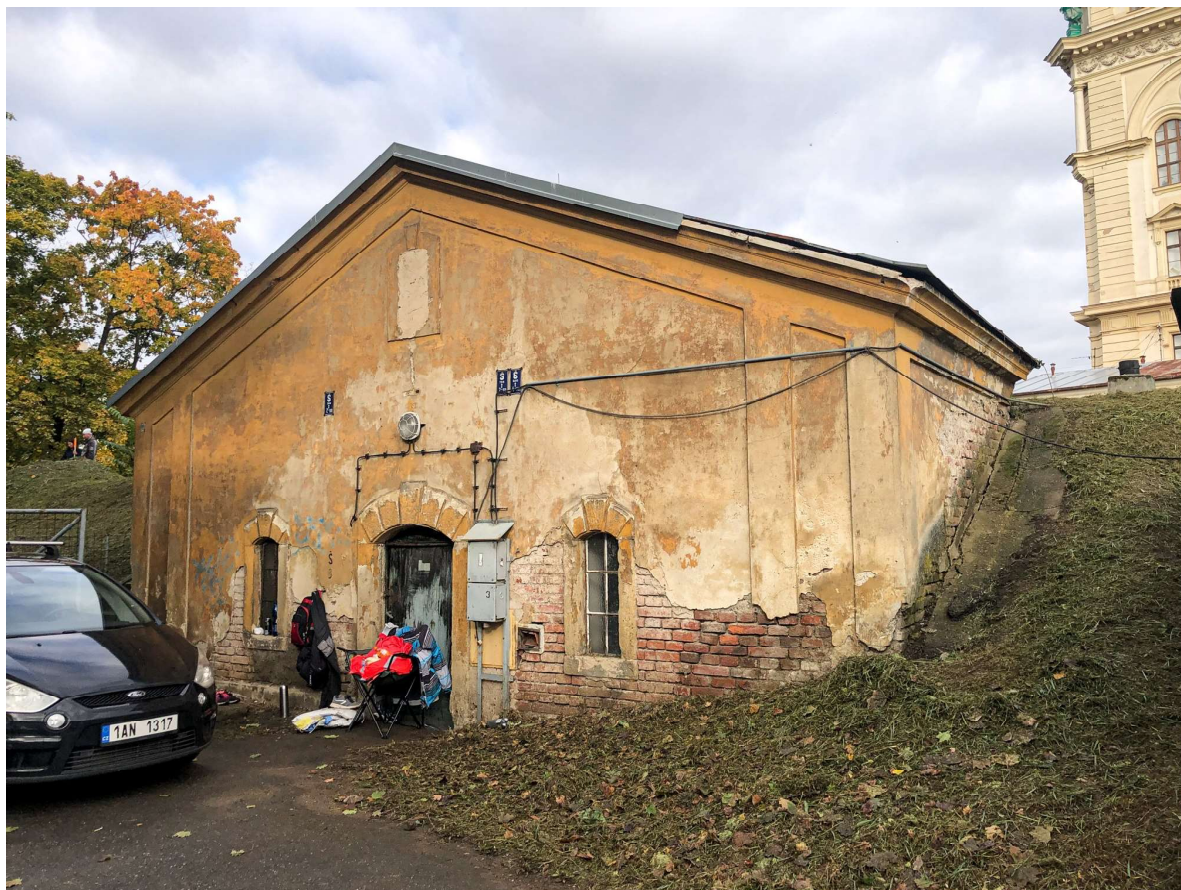
Obr. 63

CELEK – štuková plocha štítu

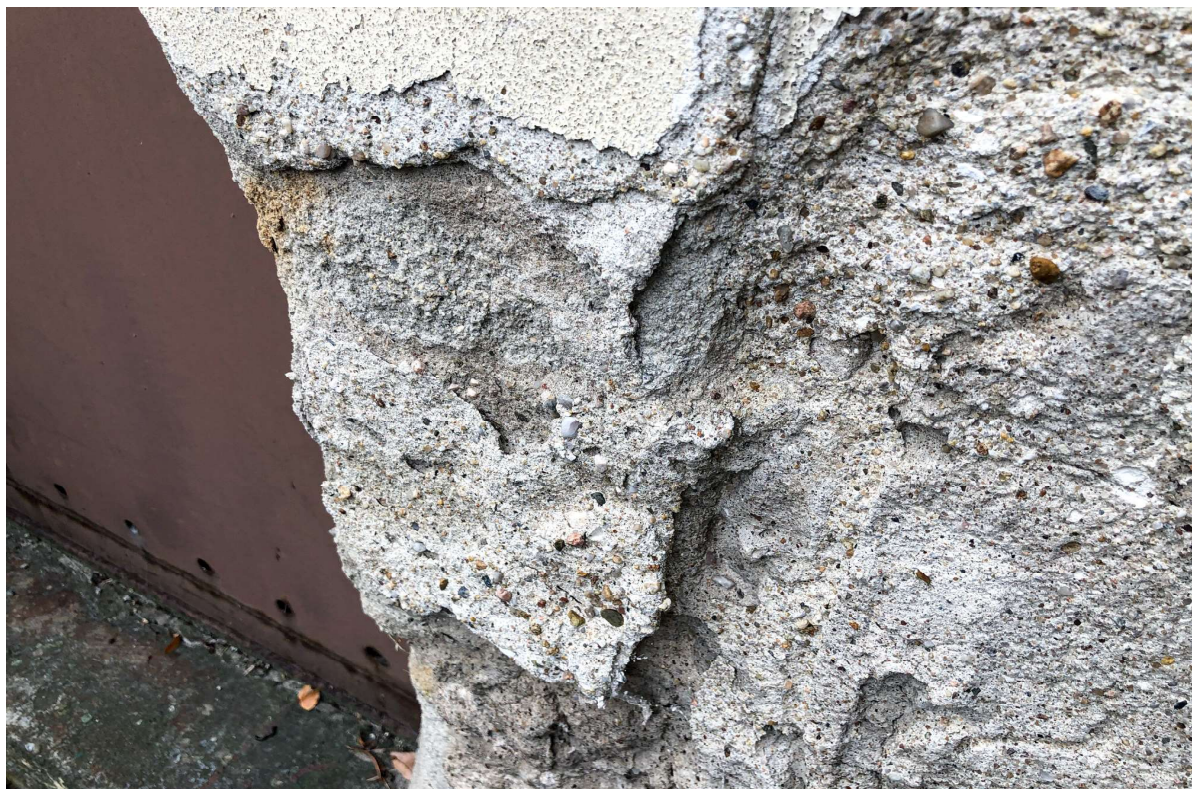
Obr. 65

DETAIL – štuková plocha

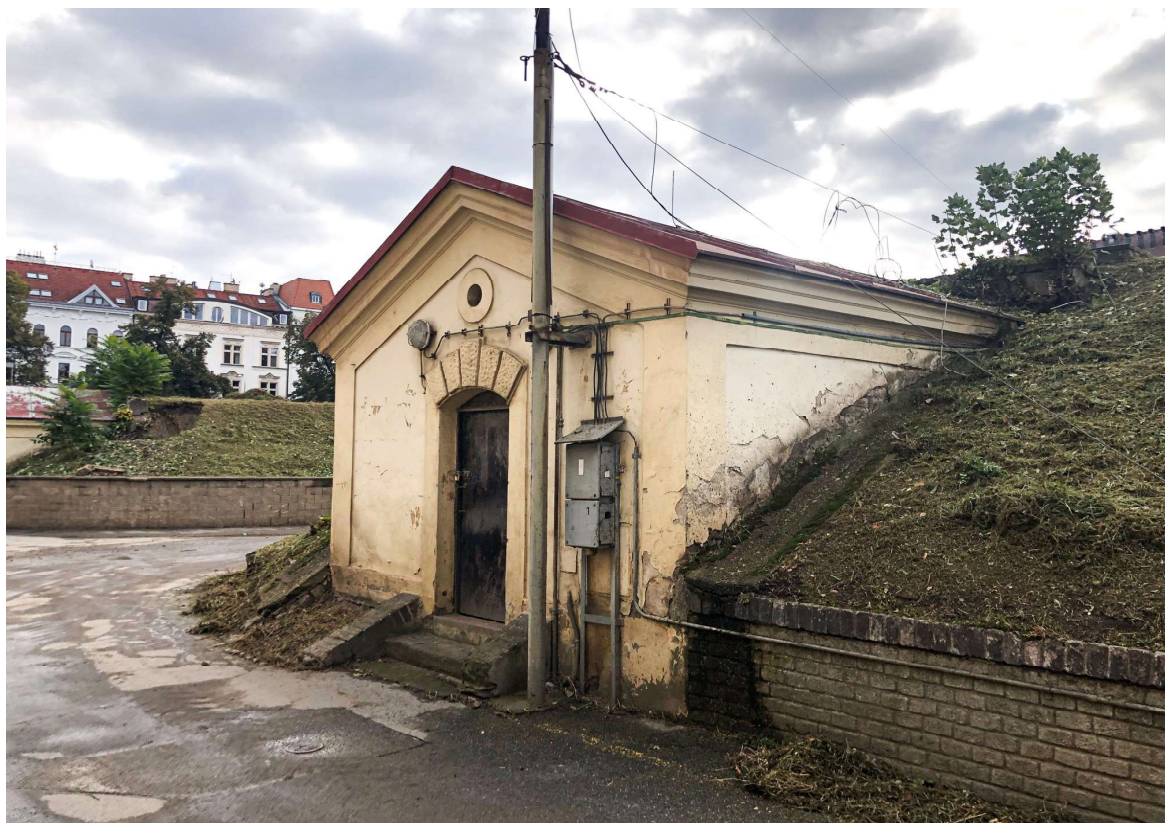
Obr. 67

CELEK – štuková plocha

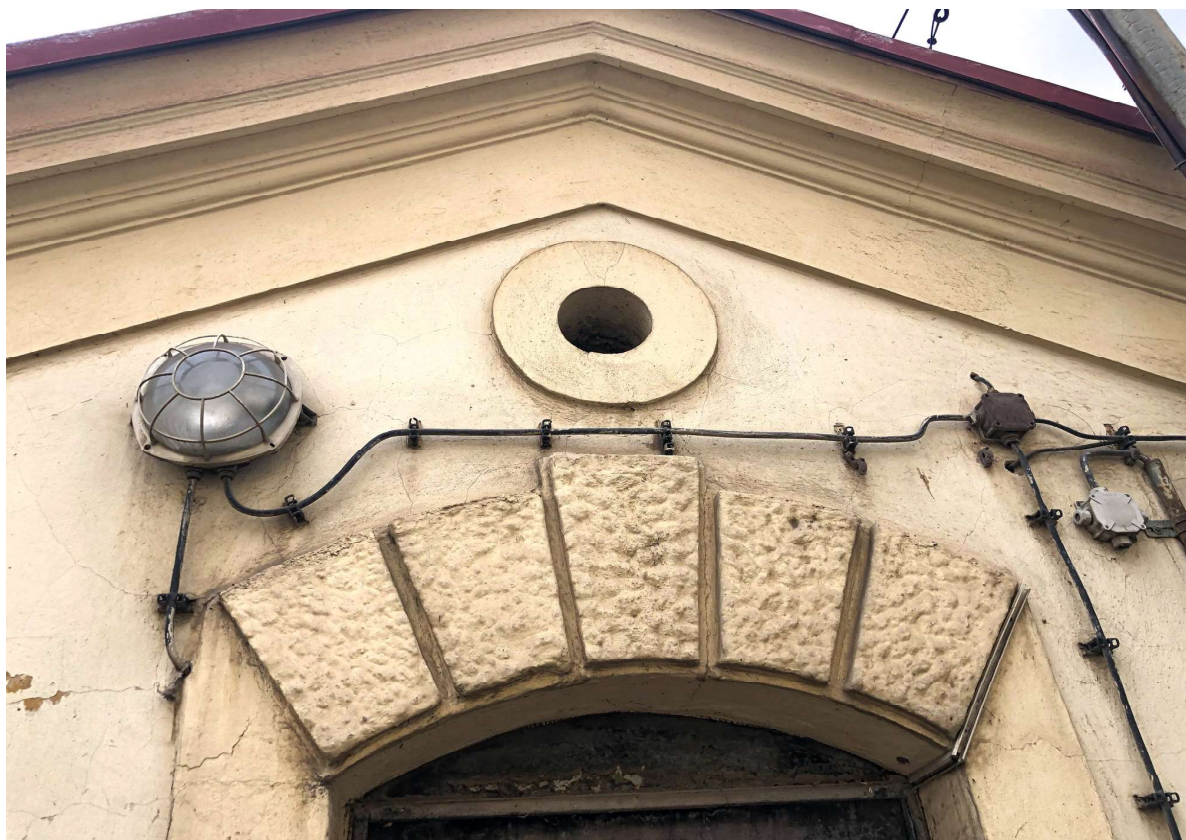
Obr. 69

DETAIL – štuková plocha

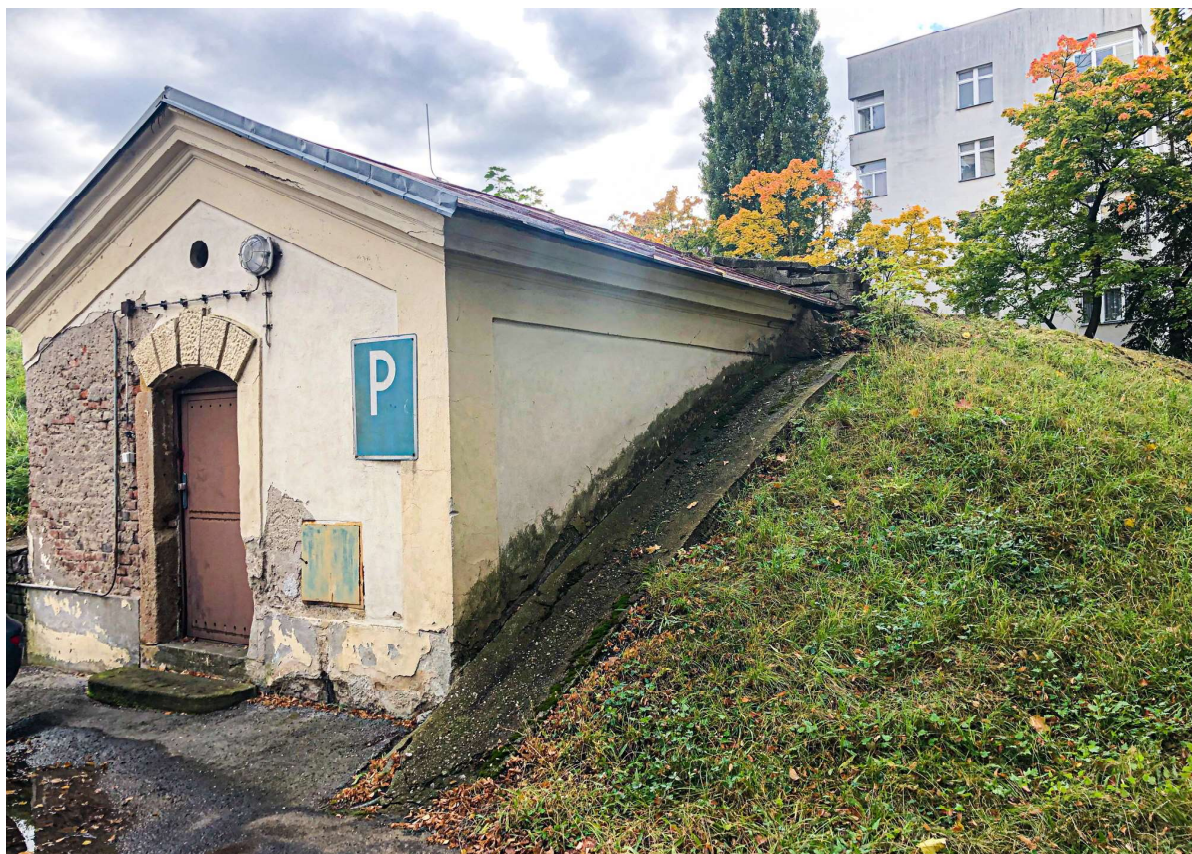
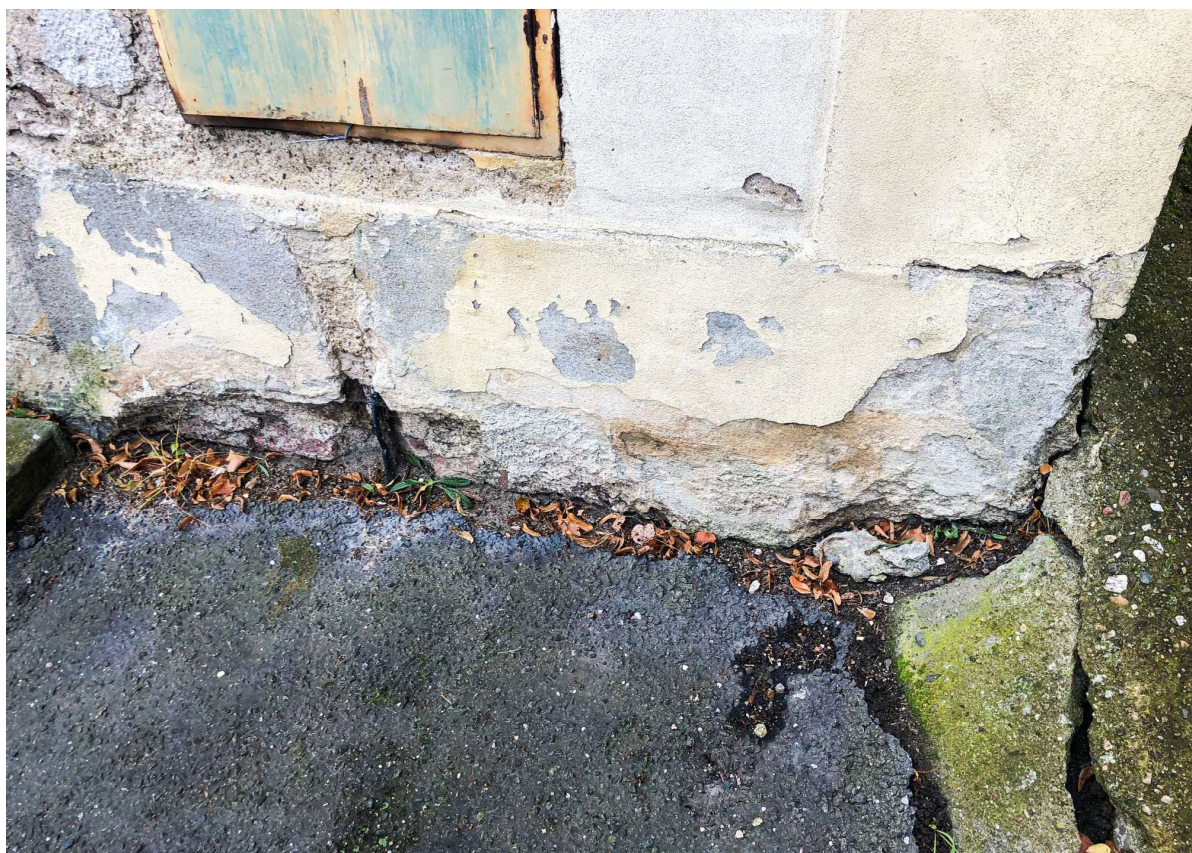
Obr. 71

CELEK – sondy na ploše štukové výzdoby

- patrné odchlípnutí souvrství novodobých úprav od podkladu
- viditelné degradace jádrového podkladu, zvednuté souvrství novodobých úprav

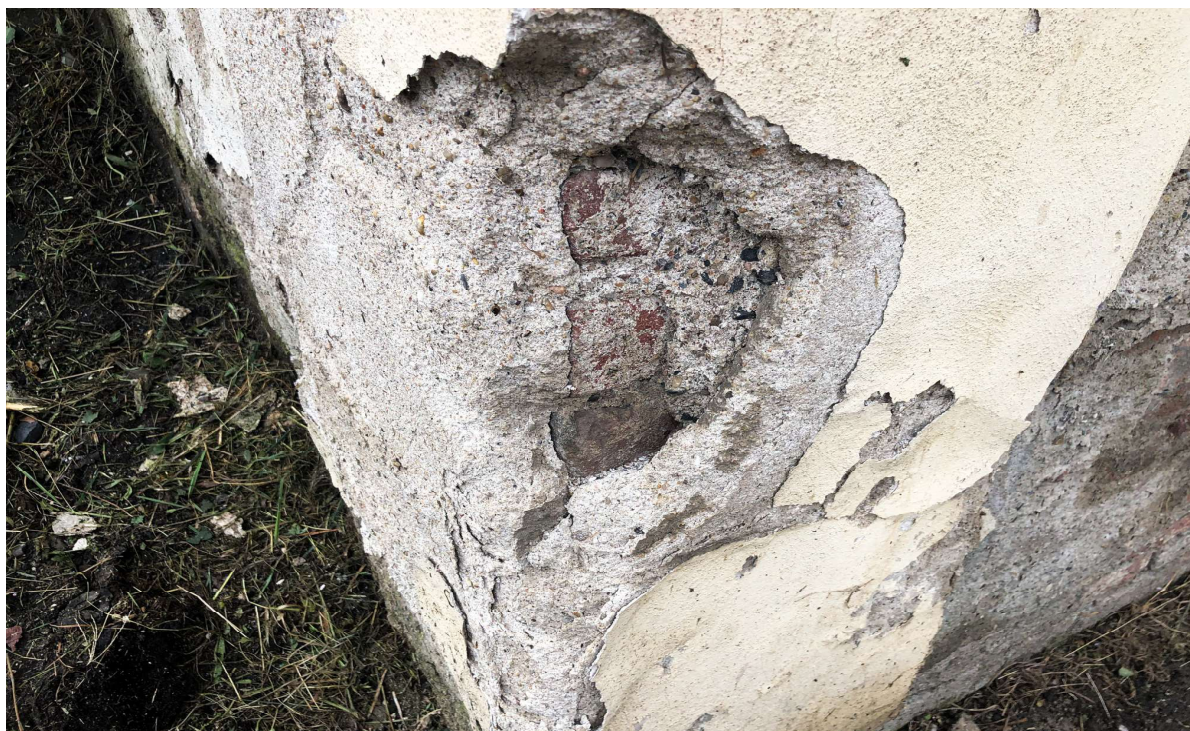
Obr. 73

CELEK – štuková plocha

- patrné odchlípnutí souvrství novodobých úprav od podkladu
- patrná degradace omítek soklové části vztlínající vlhkostí

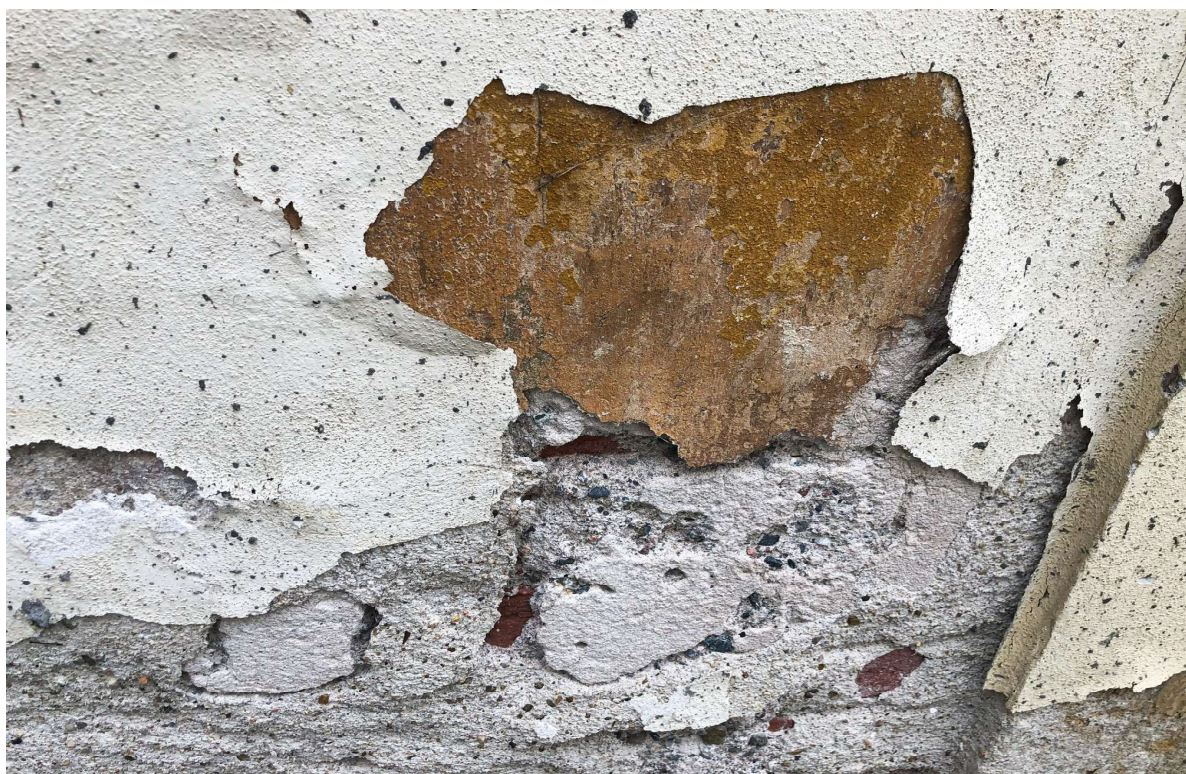
Obr. 75

CELEK – patrná degradace omítek soklové části
vzlínající vlhkostí

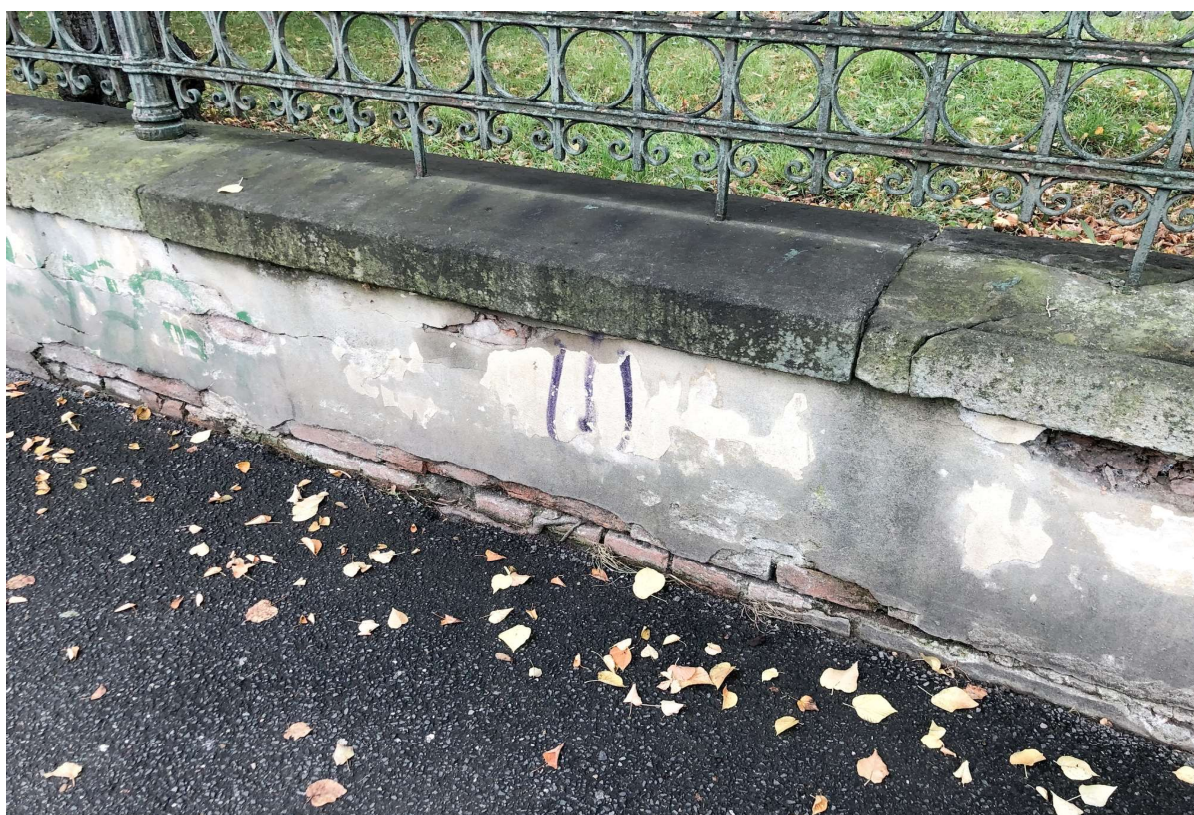
Obr. 77

DETAIL – stav plotu a podezdívky

- patrná výrazná deformace povrchu
- viditelné poškození

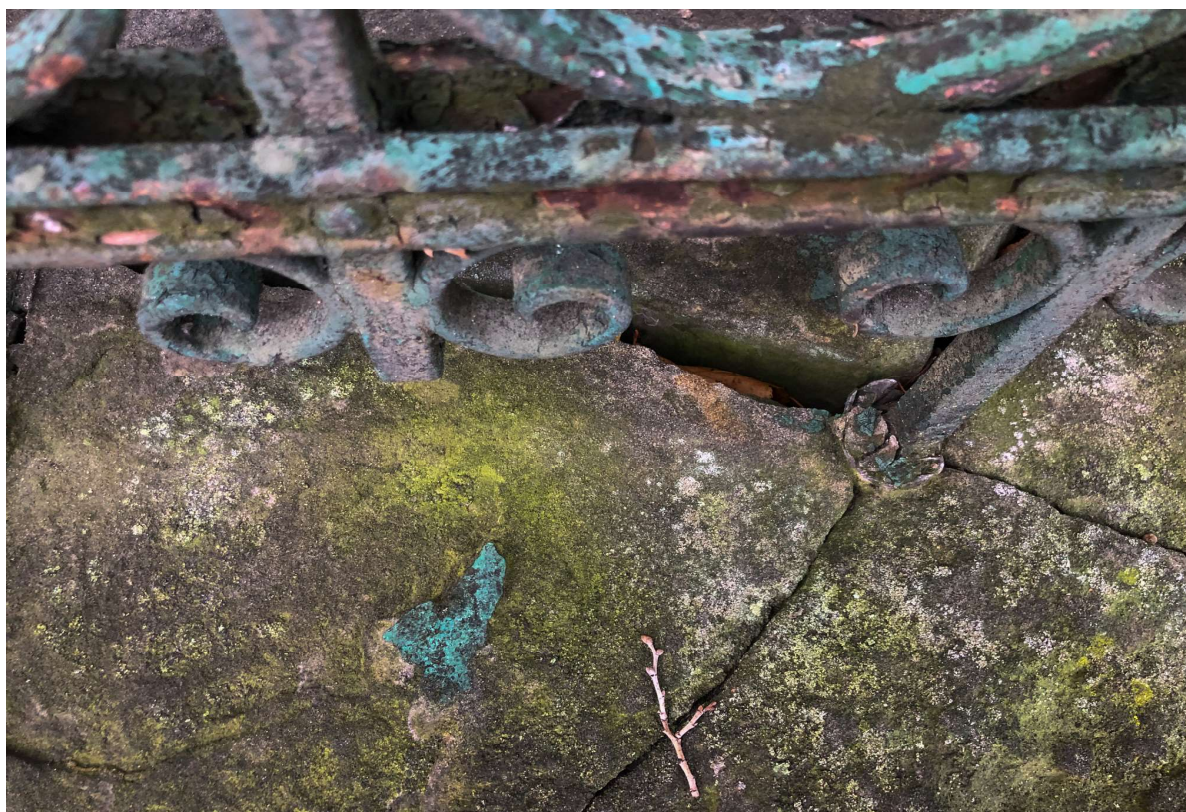
Obr. 79

CELEK – stav plotu a podezdívky

- patrná výrazná deformace kamenné stříšky
- viditelné poškození povrchu kamene mechy, atd.

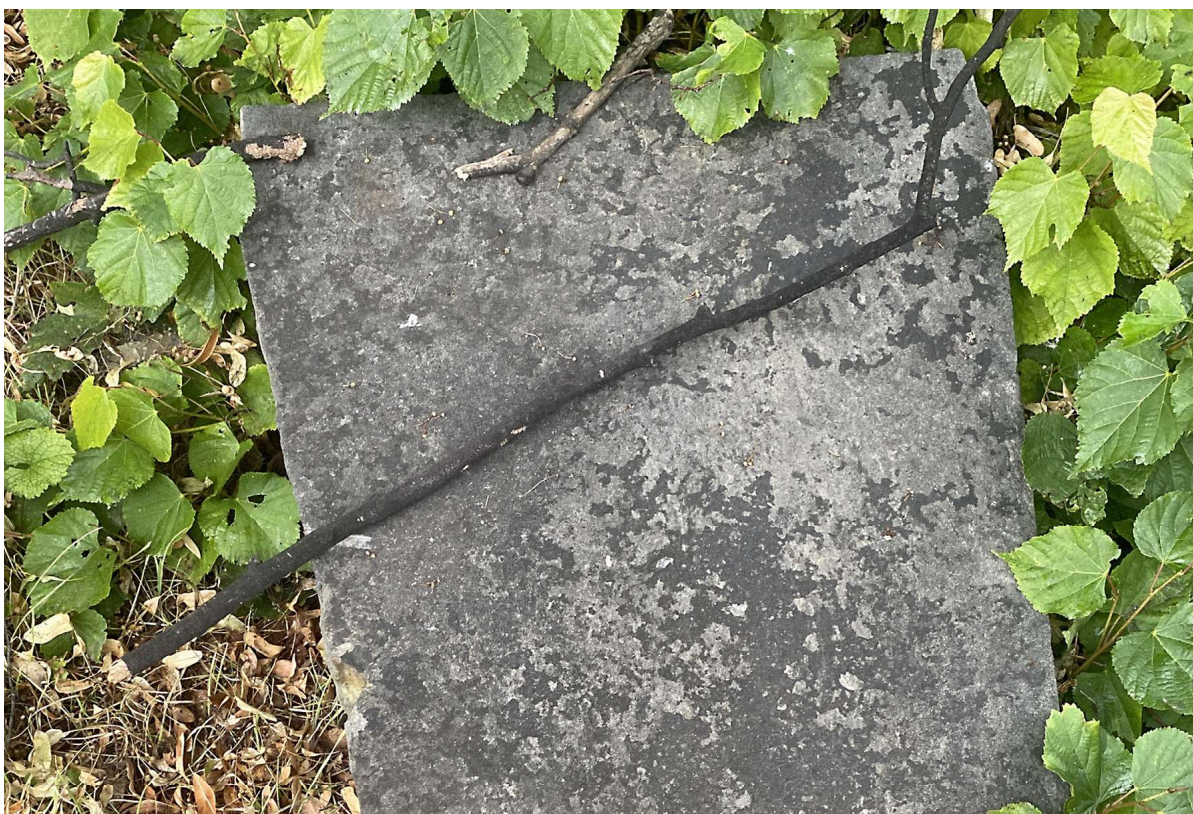
Obr. 83

DETAIL – patrná devastace kamenné koruny sloupku
